Produto C Diagnóstico Técnico- Participativo

SANTA MARIA – RN

Plano Municipal de Saneamento Básico – PMSB
Diagnóstico Técnico-Participativo

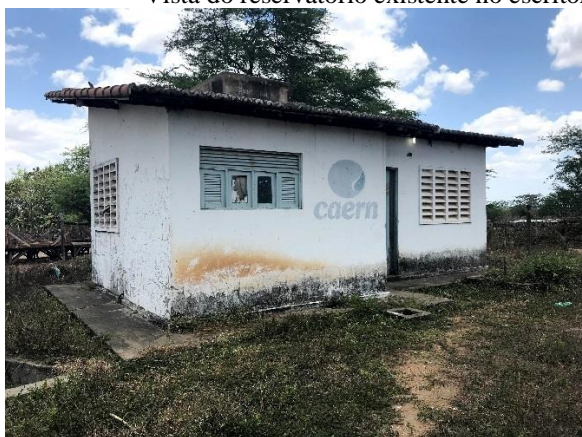
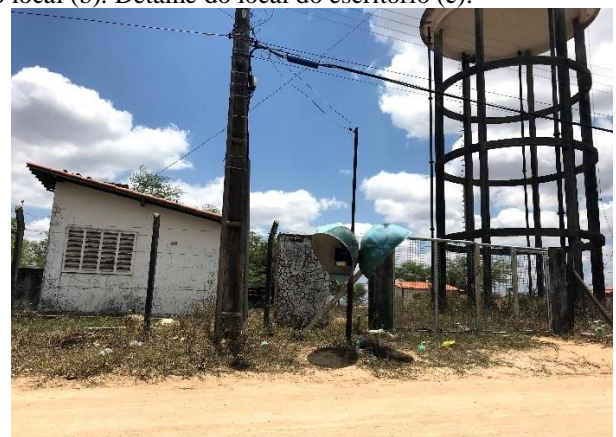
Figura 3.6 – Escritório polo da Caern no município de Santa Maria/RN. Vista do acesso ao escritório local (a). Vista do reservatório existente no escritório local (b). Detalhe do local do escritório (c).

Por fim, o escritório local da Caern no município de Santa Maria, conforme mostrado na **Figura 3.6** se localiza na Rua Edson de Azevedo Cruz, o qual a bem da verdade funciona apenas como um ponto de apoio, haja vista que devido ao abandono do local, bem como a falta de manutenção, não possui uma estrutura adequada para que haja um funcionamento efetivo de um escritório no local. Santa Maria conta com os serviços de um único servidor, o senhor José Erivaldo da Silva Abreu. Sendo esse o responsável pelas atividades operacionais referentes aos serviços da Caern no município. Para atender a demanda do município, o funcionário utiliza como meio de transporte uma moto de modelo FAN 125, modelo 2013. O servidor tem como atividade rotineira: corte religação de ramais, retirada de leitura e entrega das faturas, manobras de distribuição e medida de vazão, retiradas de vazamentos e demais serviços administrativos (Caern, 2017).

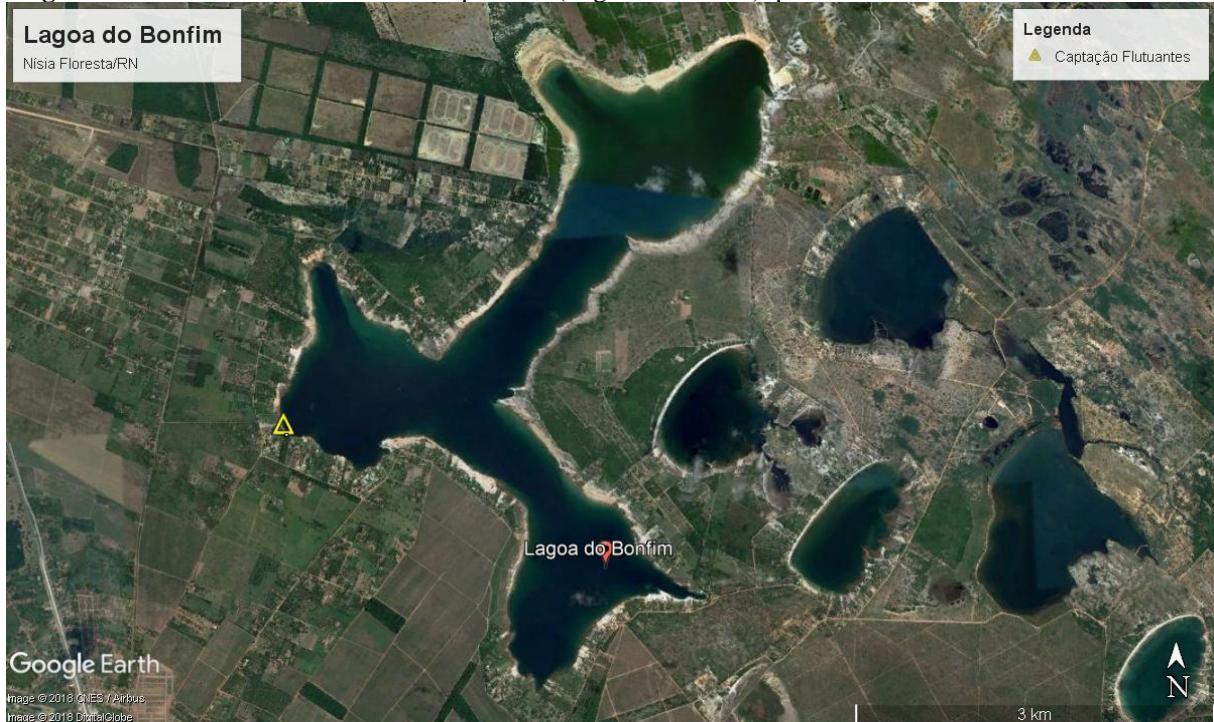
Figura 3.9 – Vista aérea do manancial superficial (Lagoa do Bonfim) que abastece o SAA de Santa Maria/RN.

Nas proximidades da captação, o manancial apresenta estrutura de proteção (cerca), e visualmente não se verificam indícios de eutrofização ou de poluição. No entanto, identifica-se a existência de ocupação às margens do manancial, as quais usam meios inadequados de disposição do esgoto gerado, sendo caracterizadas como fontes de poluição pontual para a água da lagoa, dentre elas pode-se destacar a presença de residências unifamiliar. Nesse contexto, o monitoramento da qualidade da água é importante para avaliar o impacto que a ocupação supracitada tem sob a qualidade da água do manancial do SAA da sede de Santa Maria.

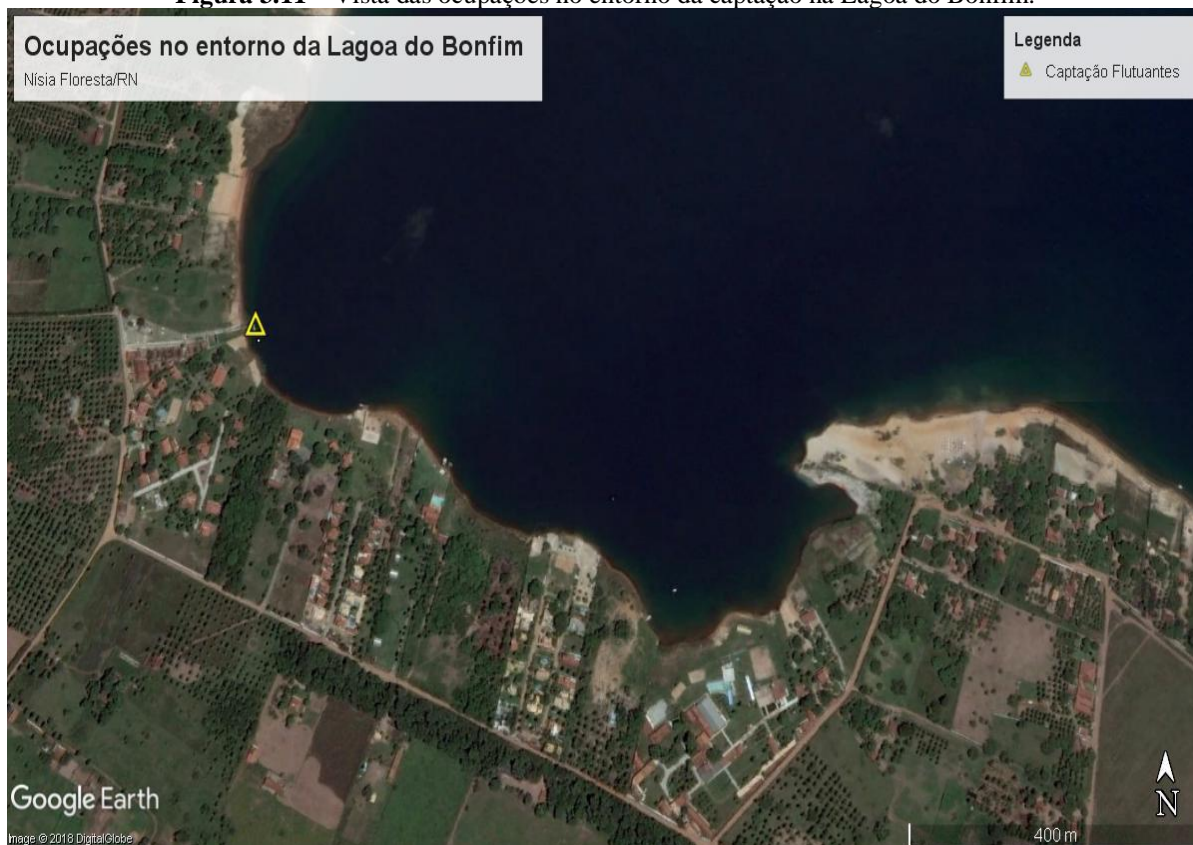
Figura 3.11 – Vista das ocupações no entorno da captação na Lagoa do Bonfim.

O município de Nísia Floresta, onde está situado o manancial superficial do sistema adutor, instituiu em seu Plano Diretor Participativo, Lei Complementar nº001/2007, uma faixa não edificante de cem metros em torno da Lagoa do Bonfim. Atualmente ainda existem muitas edificações no entorno do manancial, sendo algumas ocupações antigas e algumas ocupações irregulares.

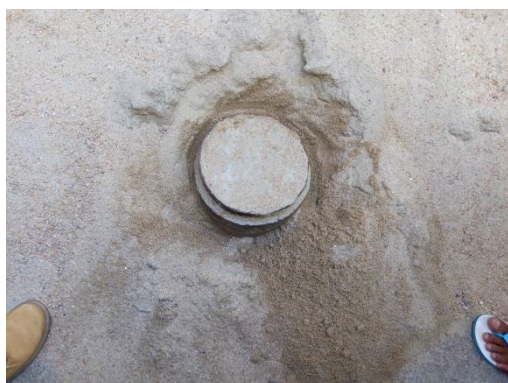
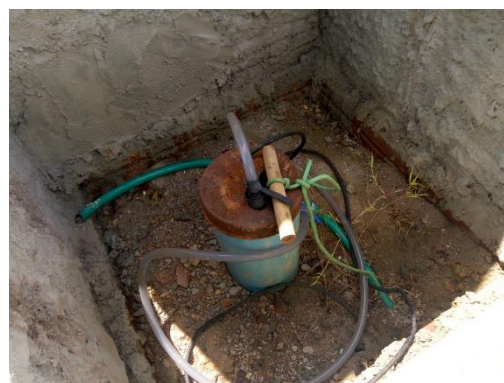
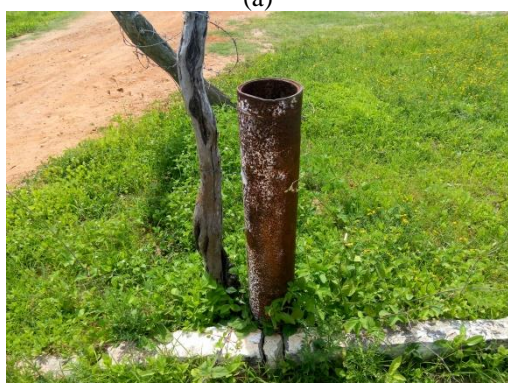
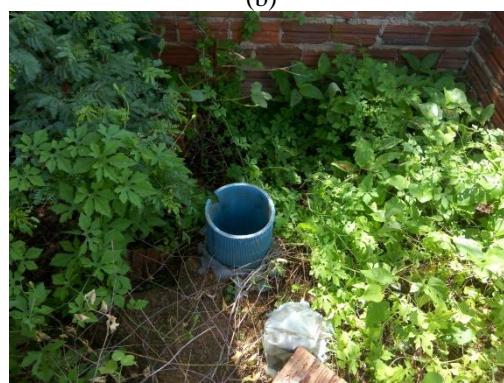
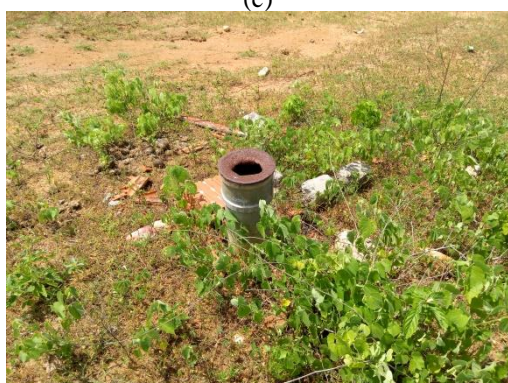
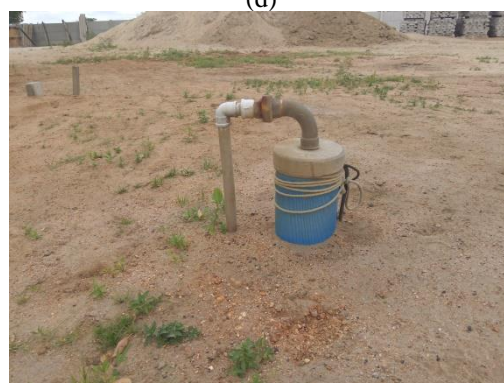
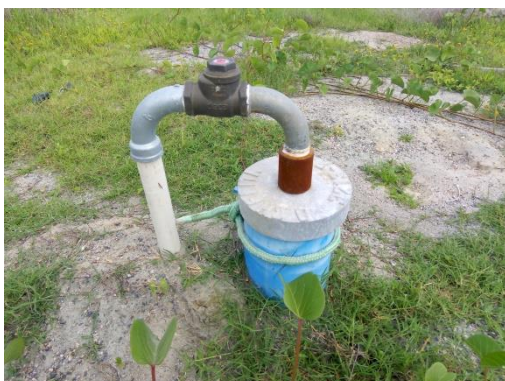
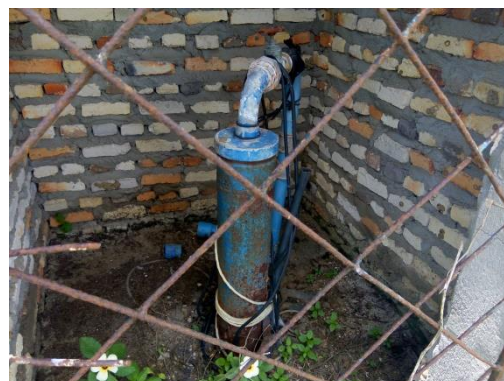
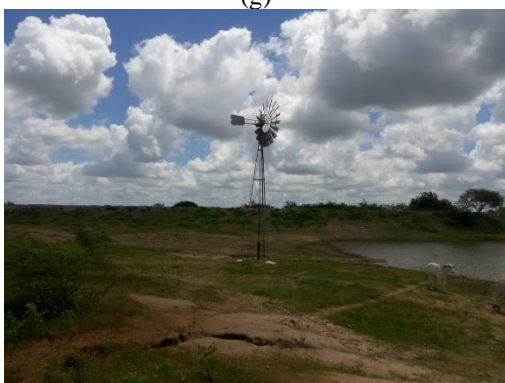
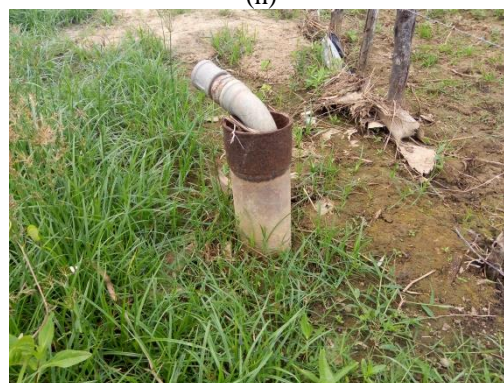
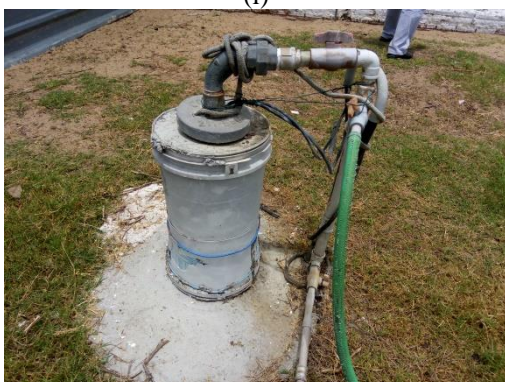
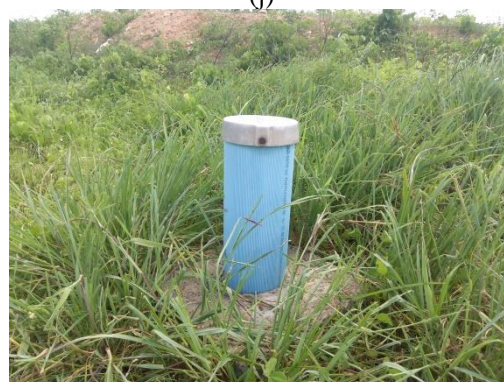
Figura 3.12 - Poços catalogados na zona urbana do município de Santa Maria: Poço público não instalado (a), Poço particular instalado (b), Poço público não instalado (c), Poço particular não instalado (d), Poço público não instalado (e), Poço particular instalado (f), Poço particular instalado (g), Poço particular instalado (h), Poço particular instalado (i), Poço particular não instalado (j), Poço particular instalado (k) e Poço particular não instalado (l).

Da análise da tabela anterior, percebe-se que foi encontrado um total de 12 poços na zona urbana (**Figura 3.12**) do município de Santa Maria, dos quais nove são particulares e três são públicos. Vale ressaltar ainda que do total de poços encontrados na sede do município, seis estão em pleno funcionamento e a outra metade encontra-se desinstalada.

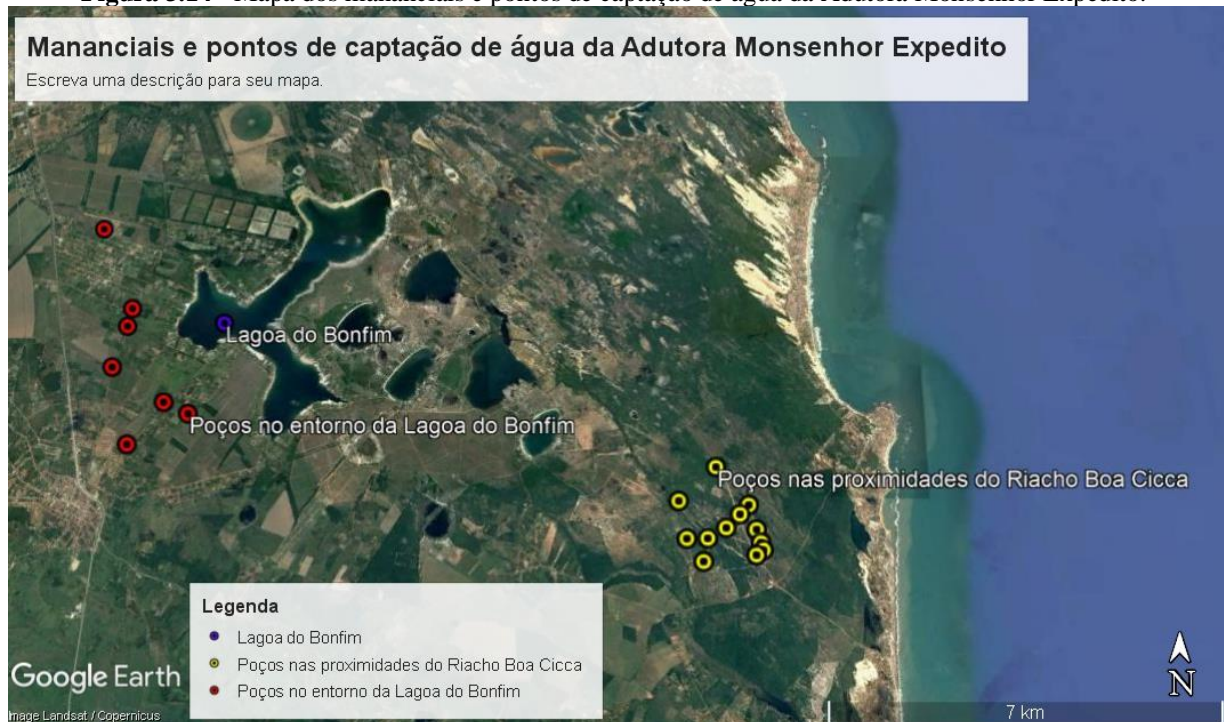
Figura 3.14 - Mapa dos mananciais e pontos de captação de água da Adutora Monsenhor Expedito.

O sistema de captação pode ser dividido em três estruturas: captação por poços nas proximidades do Riacho Boa Cica, captação por poços no entorno da Lagoa do Bonfim e captação direta na Lagoa do Bonfim. A **Figura 3.14** mostra a localização desses mananciais e dos pontos de captação.

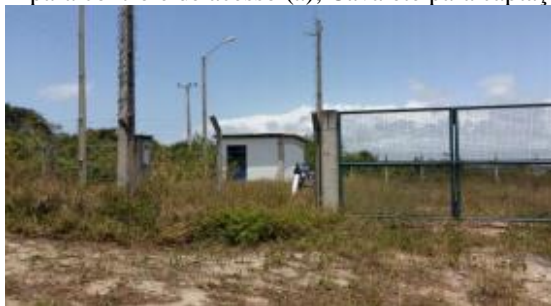
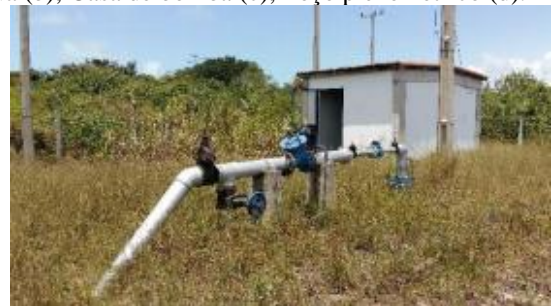
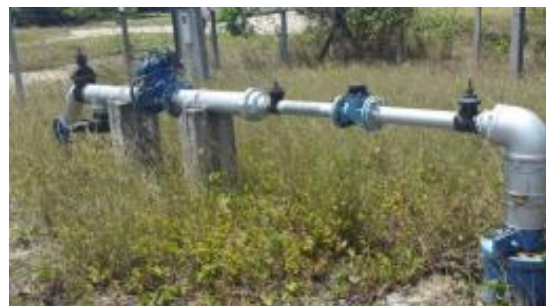
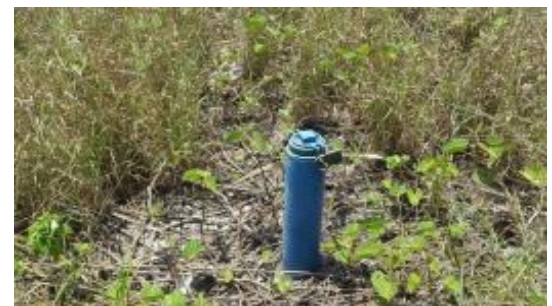
Figura 3.16 - Infraestrutura existente na área onde foi instalado o Poço 06 Boa Cica: Área cercada e com portão para controle de acesso (a); Cavalete para captação de água (b); Casa de bomba (c); Poço piezométrico (d).

Ressalta-se que as principais características dos poços, tais como capacidade instalada, potência e altura manométrica, não foram fornecidas. Na **Figura 3.16** é possível observar as condições da área onde um dos poços (Poço 06) do sistema Boa Cica foi perfurando.

Neste caso, de modo geral, o local é de fácil acesso e apresenta boas condições de higiene e conservação, apesar de existir vegetação se desenvolvendo no terreno, inclusive em volta dos poços. Além disso, existe espaço suficiente para que as manutenções ocorram com facilidade, mesmo que estas só sejam realizadas de forma corretiva, quando identificado alguma adversidade. Cabe lembrar, que não foi constatada a existência de ocupações residenciais ou outras possíveis fontes que possam contaminar os poços.

Verifica-se ainda a existência de um cavalete montado na superfície e conectado na rede adutora, que possibilita o fornecimento de água e a instalação do medidor de vazão. Esse dispositivo é constituído por tubulação de aço galvanizado, contendo: curva, reduções, registros gaveta, micromedidor, válvula redutora de pressão, tee e saída lateral (**Figura 3.16c**).

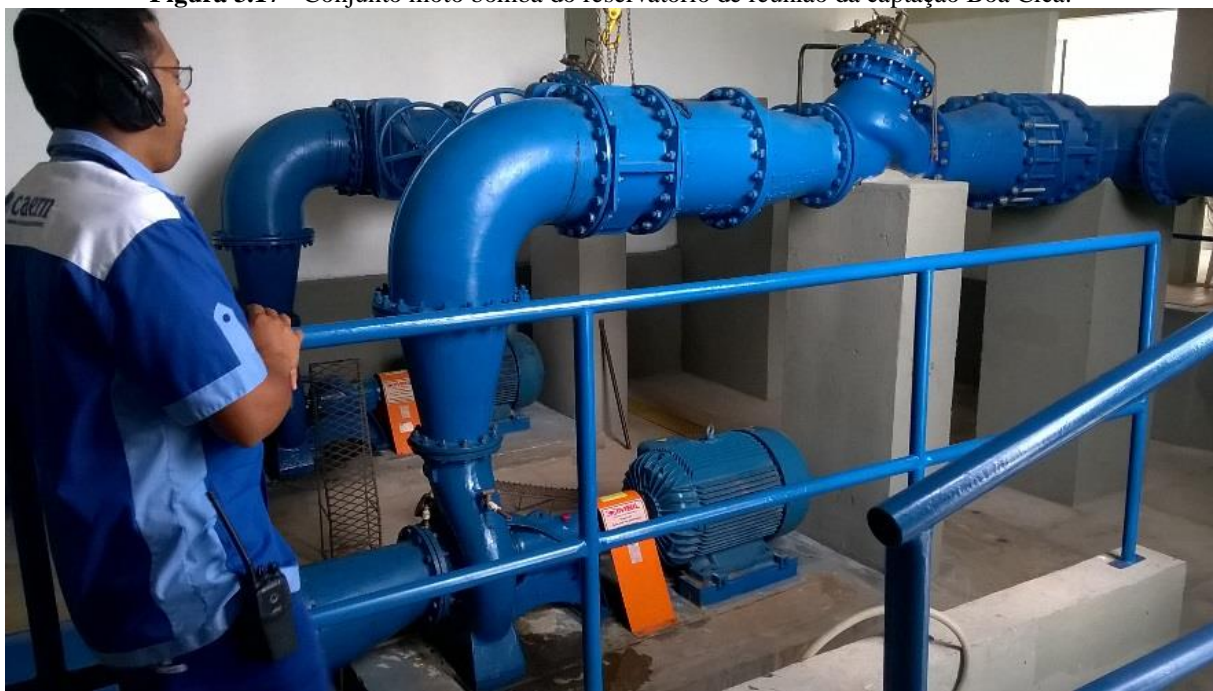
Figura 3.17 - Conjunto moto bomba do reservatório de reunião da captação Boa Cica.

Após armazenada no reservatório EB-00, a água é bombeada até a estação elevatória EB1, nas proximidades da Lagoa do Bonfim, através dos conjuntos moto-bomba apresentados na **Figura 3.17**.

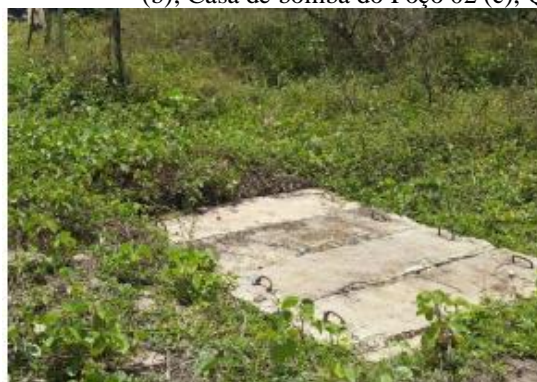
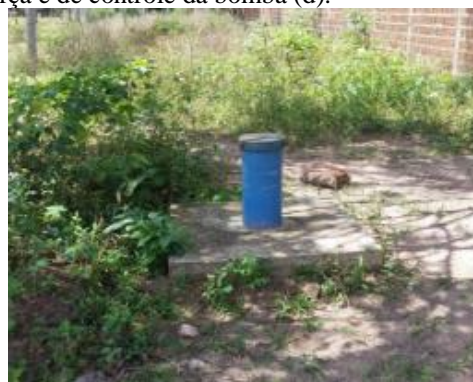
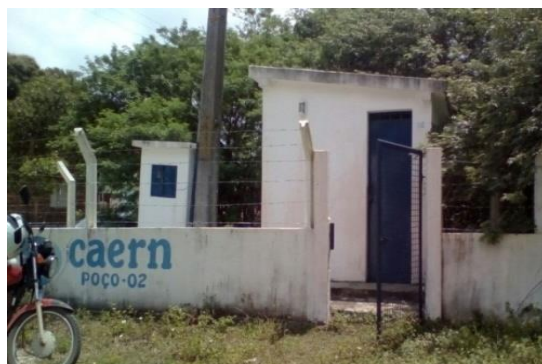
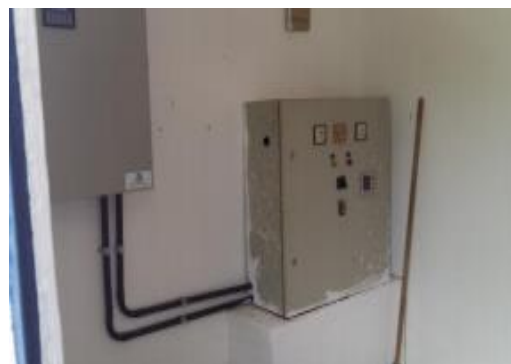
Figura 3.19 – Vistas: Poço tubular 02 da captação Bonfim (a); Poço piezômetro instalado próximo ao Poço 02 (b); Casa de bomba do Poço 02 (c); Quadro de força e de controle da bomba (d).

Nas proximidades de alguns poços foram instalados piezômetros para monitoramento da qualidade da água, da capacidade de armazenamento, exploração e recarga dos aquíferos. Tais poços são igualmente de fácil acesso e desprotegidos de possíveis fontes de contaminação, haja vista que os mesmos possuem tampas de proteção que podem ser removidas facilmente (**Figura 3.19b**).

3.19c e d). Vale salientar, que as instalações elétricas do poço estão adequadas e as condições de manutenção do quadro de força são boas.

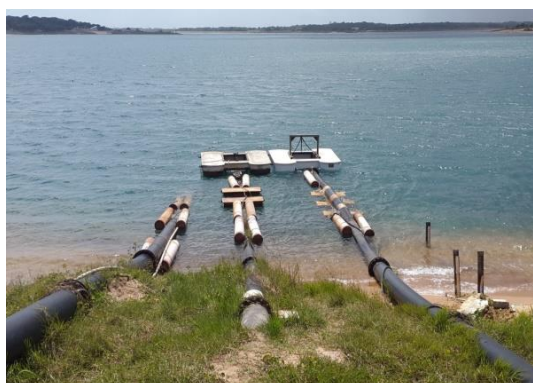
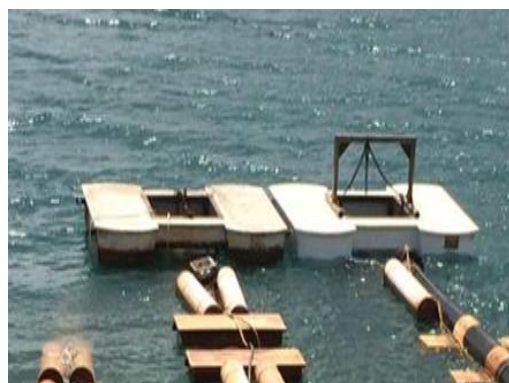
Figura 3.20 - Sistema de captação flutuante: Manancial superficial Lagoa do Bomfim (a) e detalhe do flutuante (b).

A captação por tomada direta ocorre através de 02 conjuntos motor bomba instalados em flutuantes na Lagoa do Bonfim (**Figura 3.20**), com capacidade instalada de 500 m³/h, potência de 50 CV e altura manométrica de 13 m.c.a, em cada um deles. Também existe um motor bomba reserva (P= 50 CV, Q_{máx}= 500 m³/h, ATM= 13 m.c.a), instalado em paralelo para acionamento imediato, quando houver pane em uma das bombas principais.

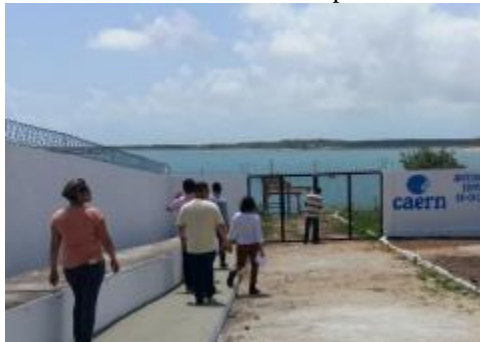
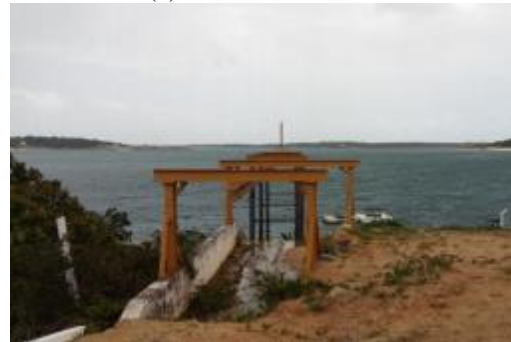
Figura 3.21 - Sistema de captação flutuante: Acesso da captação na Lagoa do Bonfim (a) e Estrutura utilizada para manutenção do sistema flutuante (b).

Vale ressaltar, que a área de captação é protegida contra acesso de terceiros (**Figura 3.21a**) e apresenta condições adequadas para a devida captação. Além disso, existe uma

estrutura de ferro instalada que serve para facilitar a manutenção dos dispositivos constituintes da captação (**Figura 3.21b**). As manutenções da edificação e equipamentos são realizadas apenas de forma corretiva, sempre por operadores capacitados. A condição do local permite que as mesmas sejam efetuadas com facilidade.

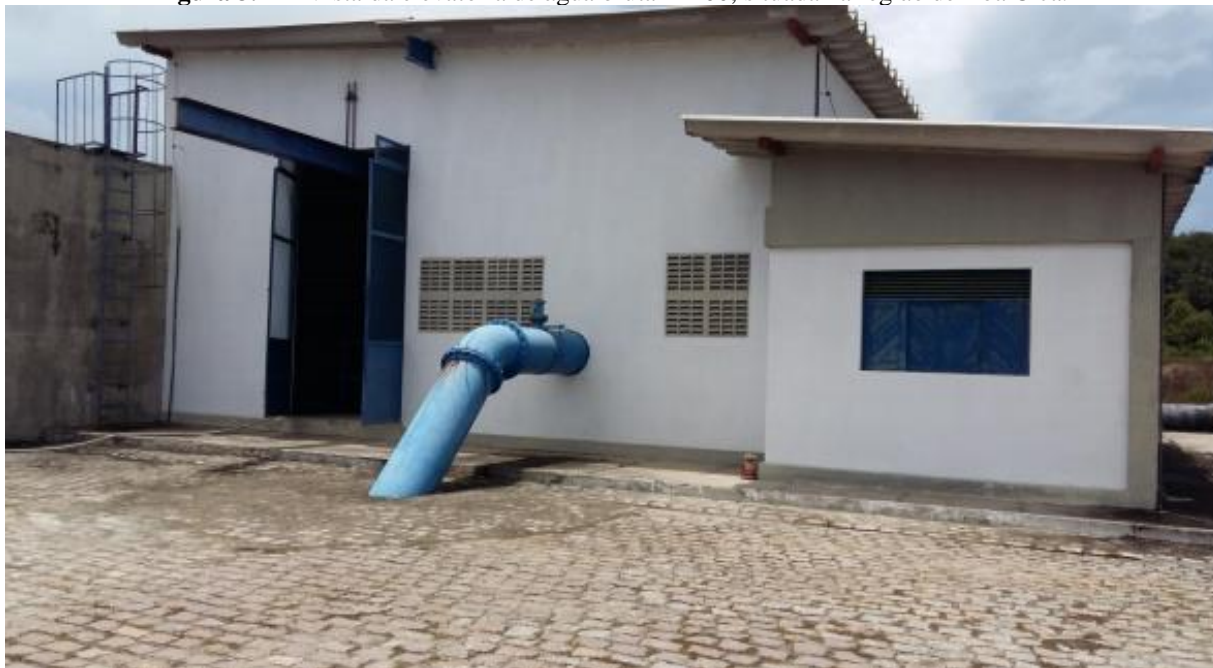
Figura 3.22 - Vista da elevatória de água bruta EB 00, situada na região de Boa Cica.

A Adutora Monsenhor Expedito conta apenas com uma elevatória de água bruta, a EB 00, situada na região de Boa Cica, município de Nísia Floresta/RN (**Figura 3.22**). Ela funciona durante 24 horas por dia, fazendo o recalque das águas extraídas dos poços Boa Cica para o reservatório apoiado existente na EB 01 (elevatória de água tratada).

A referida estação está situada em um local de fácil acesso, cuja a área é cercada e possui portão para impossibilitar a entrada de pessoas não autorizadas. A mesma apresenta bom estado de limpeza e conservação, permite livre circulação de operadores, facilitando-lhes a realização de trabalhos de manutenção. Além disso, no prédio dessa unidade existe equipamento de proteção contra incêndio, bem como antena para-raios e sinalização noturna instalada.

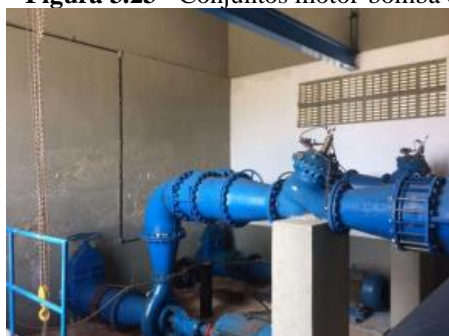
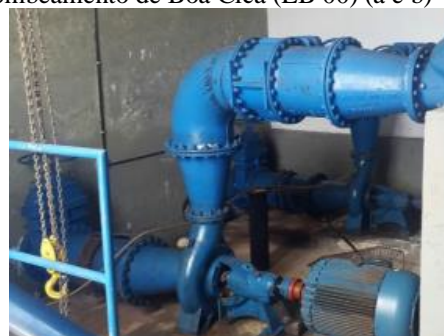
Figura 3.23 - Conjuntos motor-bomba da estação de bombeamento de Boa Cica (EB 00) (a e b)

A EB 00 é dotada de dois conjuntos motor-bomba (um reserva), sendo cada um deles capaz de bombear 800 m³/h a uma altura manométrica de 53,5 m.c.a, com potência 250 CV.

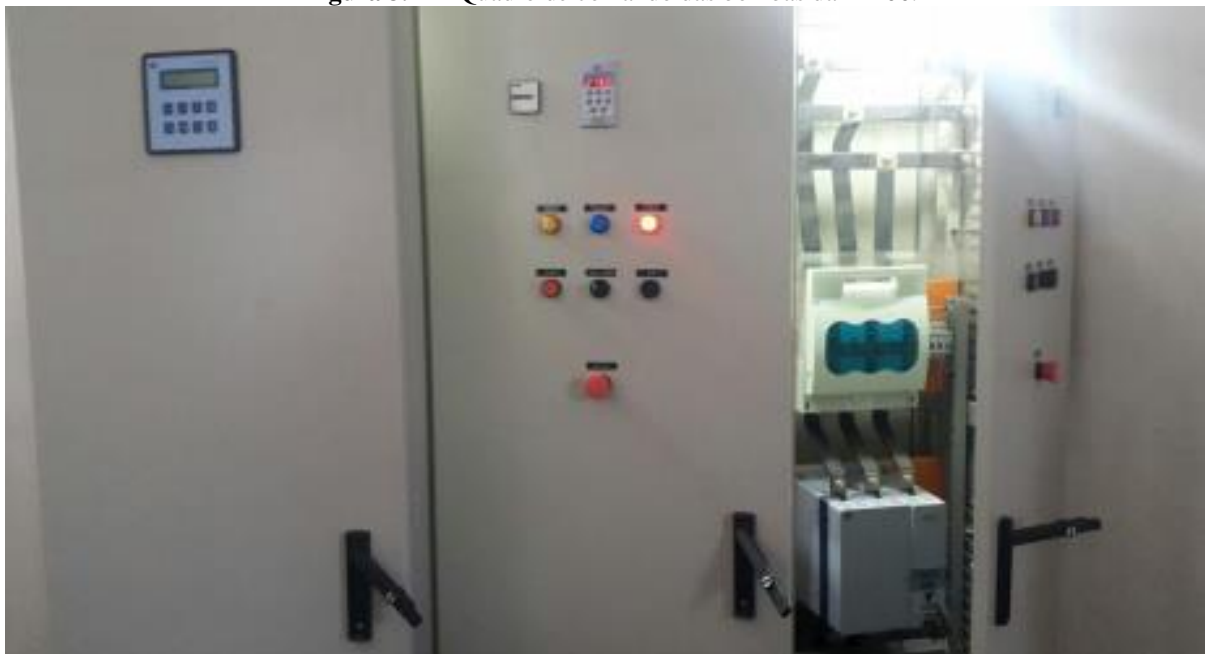
Figura 3.24 - Quadro de comando das bombas da EB 00.

Constata-se ainda, a existência de um trilho que facilita a movimentação das tubulações e equipamentos, principalmente das bombas, durante a realização de manutenções. Vale ressaltar, que apesar das manutenções só acontecerem de forma corretiva, no geral, as instalações hidráulicas estão em bom estado de conservação e operação. No tocante ao quadro de controle elétrico e de segurança das bombas, constata-se que as condições de manutenção do mesmo também são boas (**Figura 3.24**).

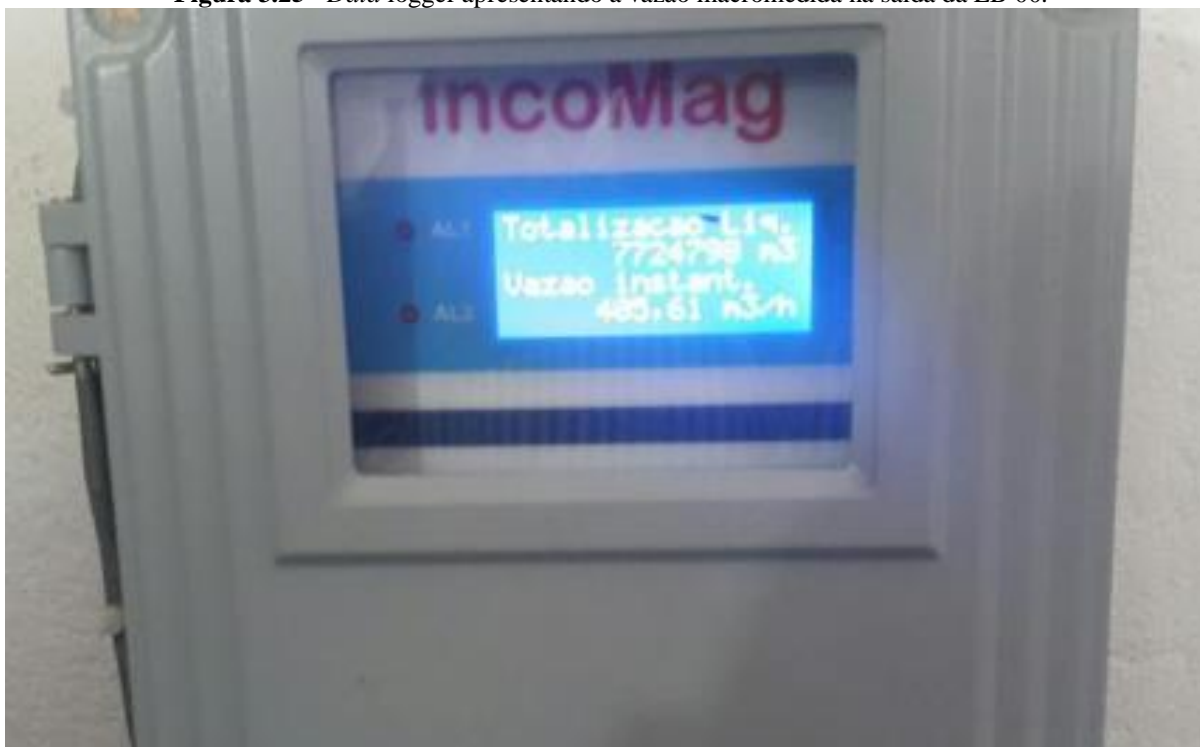
Figura 3.25 - Data logger apresentando a vazão macromedida na saída da EB 00.

Atualmente, a vazão fornecida pela EB 00 é de 405,61 m³/h, o equivalente a 9.734,64 m³ de água por dia. Esse dado foi extraído do *data logger* que apresenta a vazão que passa pelo macromedidor instalado na saída desta estação (**Figura 3.25**). Os operadores do sistema

afirmam que quando todos os poços Boa Cica estiveram em plena operação, a previsão é que a EB 00 passe a fornecer 750 m³/h, um aumento de aproximadamente 50% a produção atual.

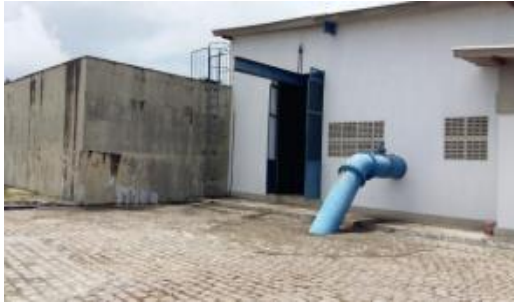
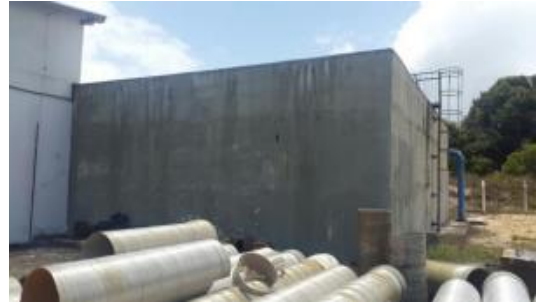
Figura 3.26 - Reservatório apoiado da EB 00: Vista da frente da estação (a) e Observado do fundo da unidade (b).

O Sistema Integrado que abastece o município de Santa Maria, conta com uma unidade de reservação de água bruta, instalada na estação de bombeamento de Boa Cica (EB 00), a qual pode ser visualizada na **Figura 3.26**. Conforme mencionado no tópico anterior, a área encontra-se isolada, e possui bom estado de conservação e limpeza.

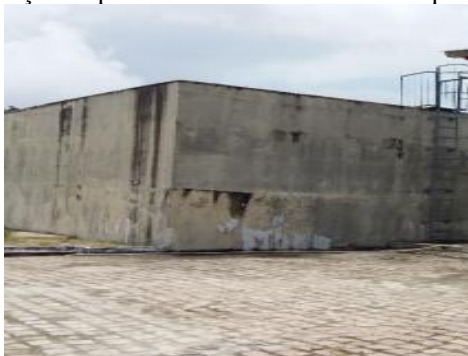
Tal reservatório não se encontra em pleno estado de conservação, apresentando problemas estruturais, tais como: desgaste da pintura; eflorescência, caracterizada pelo desenvolvimento de depósitos salinos na superfície do concreto, tornando a área afetada esbranquiçada (**Figura 3.27a**); manchas ocasionadas pela oxidação da armadura (**Figura 3.27b**); e fissuras evidentes mais próximas de sua laje superior (**Figura 3.27c**). Diante disso, é necessário avaliar a situação estrutural do mesmo.

Figura 3.27 - Patologias no reservatório apoiado da EB 00: Desgaste da pintura e eflorescência (a), manchas de oxidação na parede do reservatório vista na parte interna da EB 00 (b) e fissuras próximas da laje superior (c).

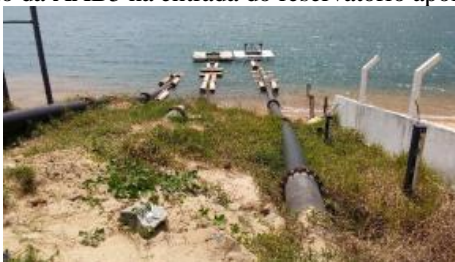
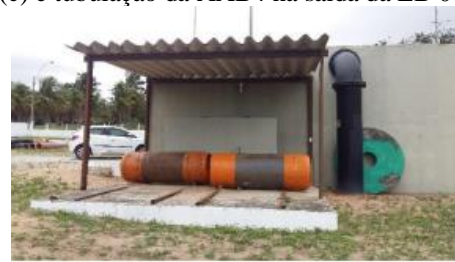
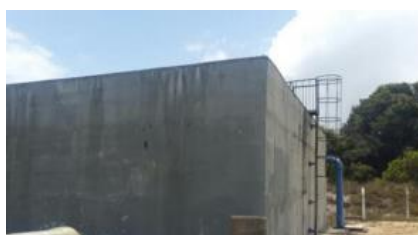
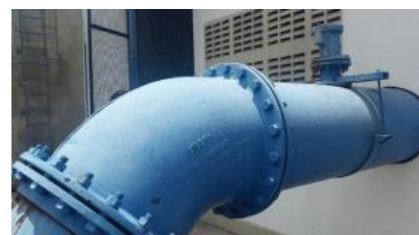
- AAB1: constituída por ferro fundido, esta adutora transporta água bruta captada nos flutuantes até a EB 01, através de tubulações com extensão de 160 m e diâmetro nominal (DN) variando entre 400 mm (saída dos flutuantes) e 600 mm (entrada do reservatório apoiado da EB 01), conforme mostrado na **Figura 3.28(a; b)**;
- AAB2 e AAB3: constituídas por ferro fundido, estas adutoras transportam água bruta dos 07 poços tubulares instalados no entorno da Lagoa do Bonfim até a EB 01, com DN 350 mm cada uma. Salienta-se que não foi informado ao município a sua extensão;

- AAB4: constituída por RPVC, ou seja, tubos de Plástico Reforçado com Fibras de Vidro (PRFV) com liner (parte interna do tubo) em PVC (Policloreto de Vinila), esta subadutora conduz água bruta dos poços PT-01, PT-03, PT-05, PT-07, PT-09 e PT-11 da região Boa Cica até o reservatório apoiado da EB 00, com DN variando entre 150 e 350 mm. Salienta-se que não foi informado para o município a sua extensão;
- AAB5: constituída por RPVC, esta subadutora conduz água bruta dos poços PT-02, PT-04, PT-06, PT-08, PT-10 e PT-12 da região Boa Cica até o reservatório apoiado da EB 00, com DN variando entre 150 e 300 mm. Salienta-se que não foi informado para o município a sua extensão;
- AAB6: constituída também por RPVC, esta adutora transporta a água bruta da captação Boa Cica (EB 00) até a EB 01, através de uma linha com extensão de 19,5 km e DN 500 mm (**Figura 3.28d**).

Figura 3.28 - Tubulações das adutoras de água bruta do Sistema Adutor Monsenhor Expedito: Tubos da AAB2 e AAB3 na saída da captação flutuante (a); conduto da AAB1 na entrada do reservatório apoiado da EB 01 (b); cano da AAB5 na entrada do reservatório apoiado da EB 00 (c) e tubulação da AAB4 na saída da EB 00 (d).

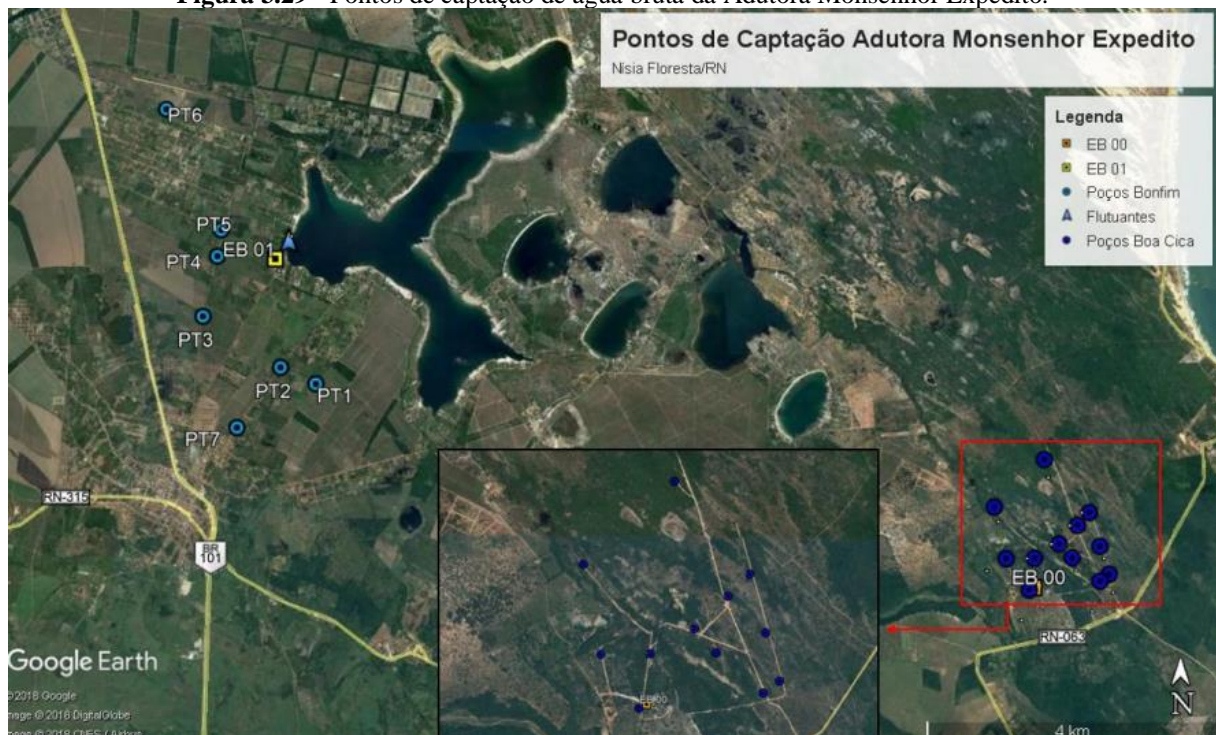
Figura 3.29 - Pontos de captação de água bruta da Adutora Monsenhor Expedito.

Segundo relato dos operadores, são realizadas apenas manutenções corretivas nas AAB, a medida que são constatados danos nas instalações, que possam vir a prejudicar o abastecimento pela adutora Monsenhor Expedito.

Tendo em vista que a maior parte da tubulação das adutoras em questão foram enterradas no solo, não foi possível identificar vazamentos ao longo de suas extensões. A Caern informa que não existe vazamentos contínuos, e que quando estes ocorrem é prioridade a solução do problema.

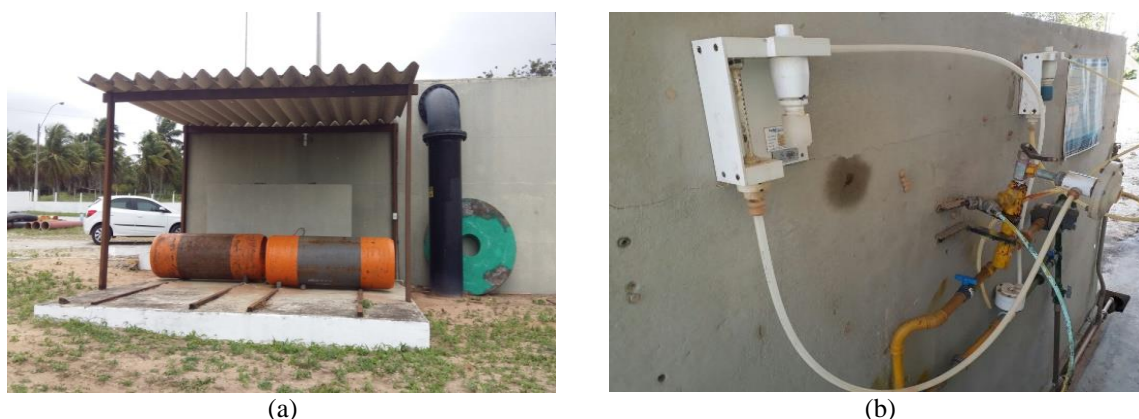
A água destinada ao abastecimento do município de Santa Maria, é submetida a um tratamento por desinfecção simples, utilizando cloro gasoso à 100%, o qual é realizado no RAP instalado na EB 01 (**Figura 3.30**). Para tanto, a unidade conta com dois cilindros de 900 kg (um reserva), cuja a durabilidade unitária varia entre 10 e 12 dias em média, dependendo da dosagem utilizada

Figura 3.30 - Unidade de desinfecção do Sistema Adutor Monsenhor Expedito: Cilindros de cloro gás instalados na EB 01 (a) e equipamentos para dosagem do reagente (b).

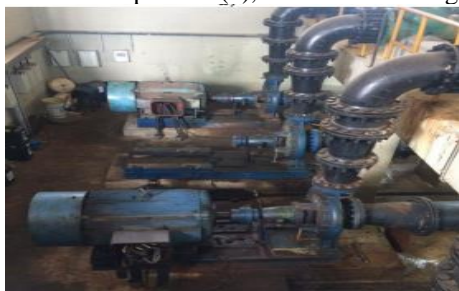
Figura 3.31 - Infraestrutura existente na EB 01: Conjuntos motor-bomba instalados (a), Válvulas para controle de pressão (b), Vazamentos nas gaxetas (c), Trilho para suporte na manutenção (d).

No cavalete de cada bomba, há uma válvula de controle de pressão devidamente instalada, como mecanismo de proteção, com vistas a minimizar o retorno do fluxo por ocasião de desligamento da bomba, e conseqüentemente, reduzir o risco de ocorrências do golpe de aríete, que poderia causar sérios danos aos condutos ou avarias nos dispositivos neles instalados.

Os conjuntos motor-bomba também possuem sistema de vedação e refrigeração dos seus eixos através de gaxetas, que propiciam vazamentos e perdas do produto durante o processo, conforme pode-se constatar na **Figura 3.31c**. É necessário que esse dispositivo seja regulado frequentemente, para que as perdas sejam minimizadas, ou até mesmo substituído por outro tipo, para esta fonte de desperdício de água ser eliminada.

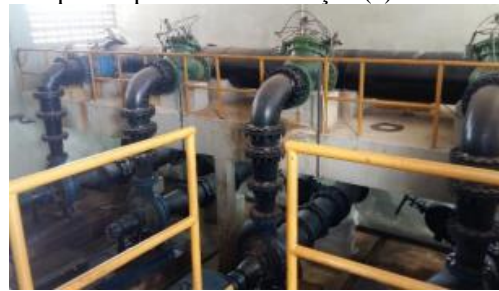
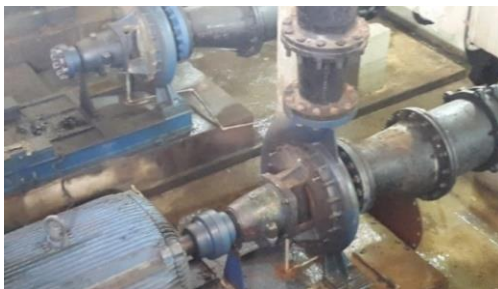
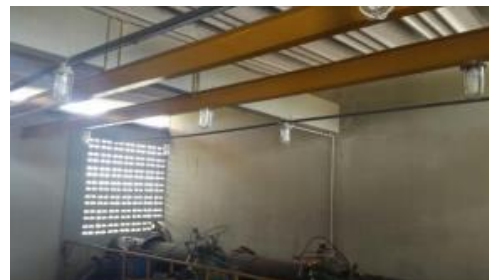
Porém, nota-se que as tubulações e conexões das instalações hidráulicas das estações elevatórias necessitam de manutenção, pois foi possível observar indícios de corrosão na tubulação próxima às conexões, devido principalmente aos vazamentos. Cabe destacar a ausência de duas bombas de recalque na EB 01, o que reduz a capacidade de produção na unidade.

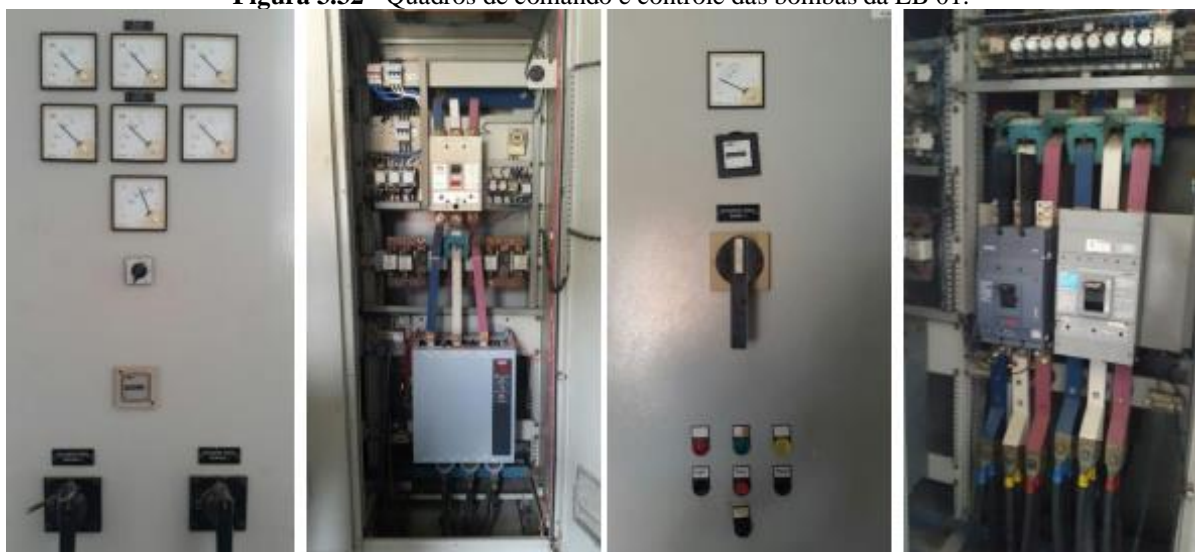
No tocante ao quadro de controle elétrico e de segurança das bombas, constata-se que as condições de manutenção do mesmo também são boas

Figura 3.32 - Quadros de comando e controle das bombas da EB 01.

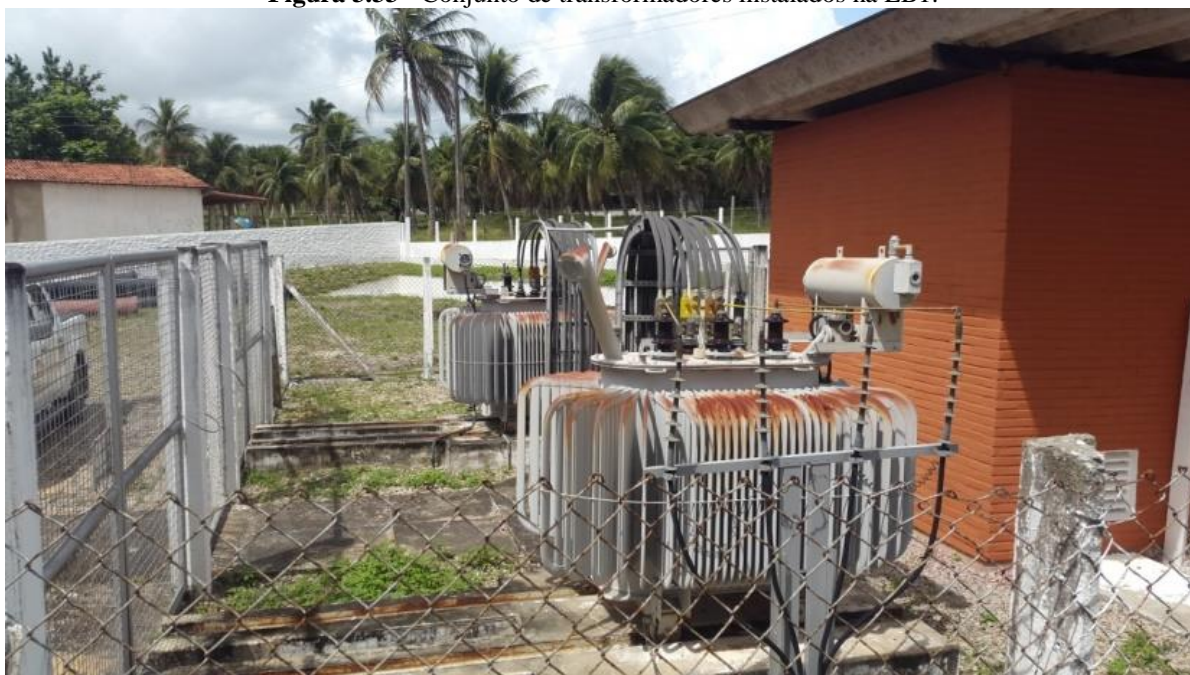
As EB 01 e EB 02 contam com dois transformadores instalados na sua área (**Figura 3.33**) de 750 kva cada, sendo um reserva, o qual é acionado caso ocorra algum problema com o transformador em operação, de modo a possibilitar o reparo sem haver a paralização na produção de água.

Figura 3.33 - Conjunto de transformadores instalados na EB1.

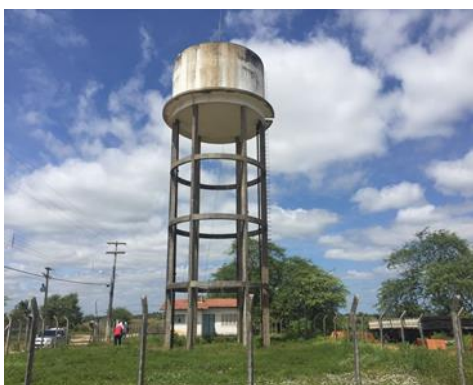
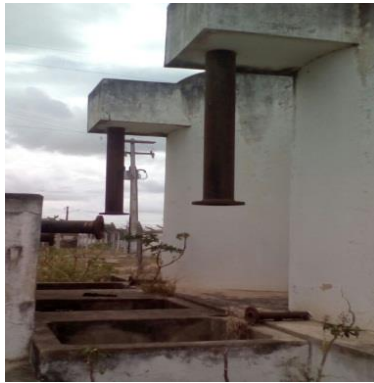
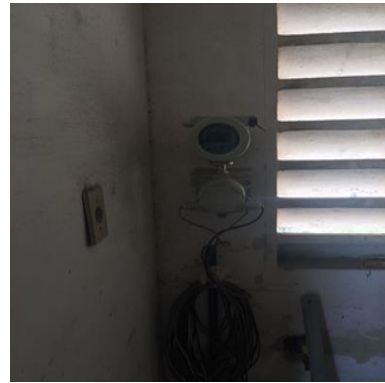
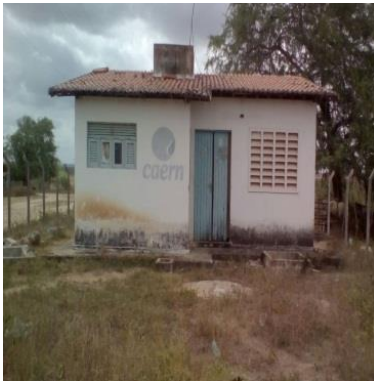
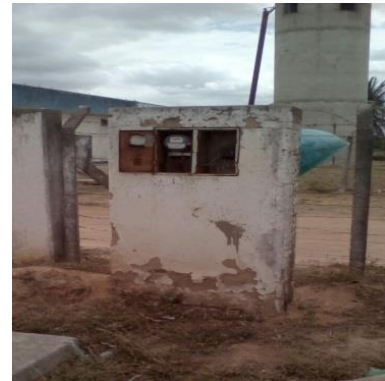
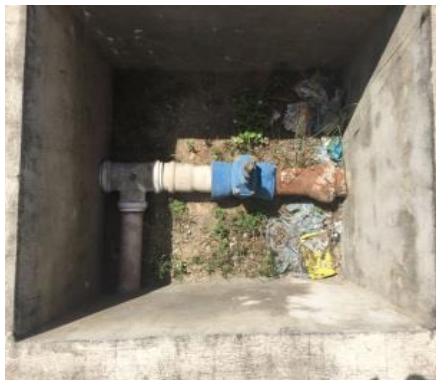
O reservatório possui macromedidor instalado, o qual está funcionando com frequência de leitura diária, entretanto o estado de conservação do reservatório apresenta rachaduras e corrosões em determinados pontos. Vale ressaltar que o reservatório não é cercado por muro, atualmente, existe apenas uma cerca isolando o local.

Atualmente, o reservatório encontra-se com problemas em sua estrutura física, os quais precisam de reparos de modo a garantir a segurança da estrutura de concreto armado, diminuindo o risco de possíveis acidentes. A estrutura apresenta sinais de infiltração. Também identificou-se que as juntas das encanações se encontram enferrujadas.

Figura 3.35 - Detalhes do reservatório elevado de Santa Maria: Reservatório elevado de Santa Maria (a), Vista frontal do reservatório elevado de Santa Maria (b), Tanques dos filtros de tratamento da barragem anteriormente utilizada de São Paulo do Potengi (inativos) (c), Detalhe do macro medidor utilizado para controle de vazão do reservatório (d), Vista frontal do escritório da sede no município (e), Quadro de medidor da Cosern (f), Detalhe da tubulação na Sede (g), Detalhe da tubulação na Sede (h) e Detalhe da tubulação na Sede (i).

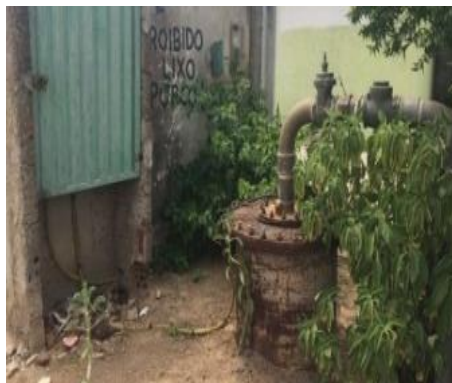
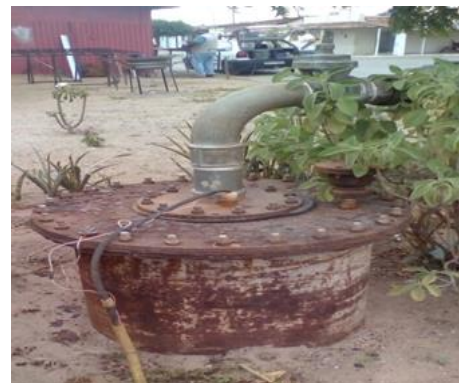
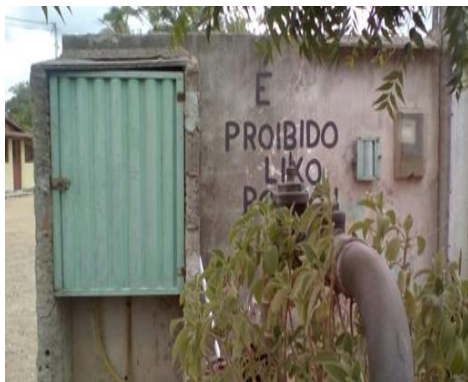
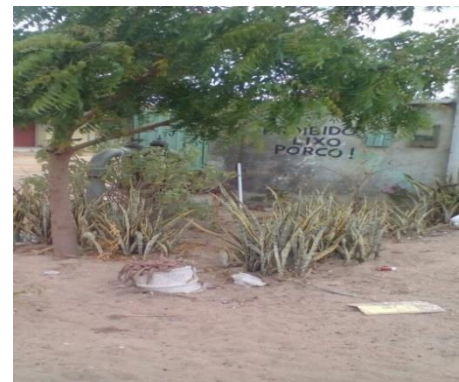
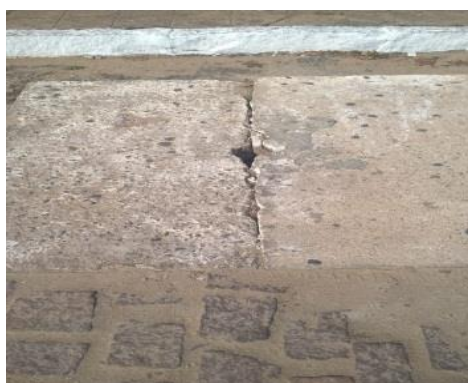
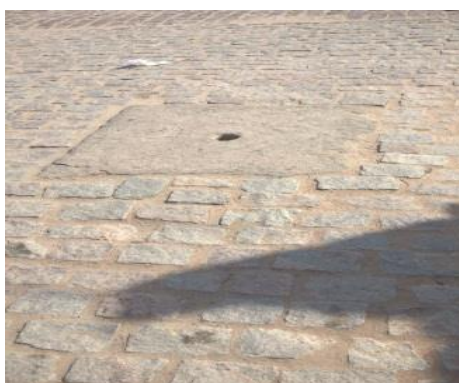
Vale salientar que existe um *booster* (**Figura 3.37**) na zona urbana do município, o qual não se encontra em um bom estado de conservação. O mesmo não possui nenhum tipo de isolamento, o que deixa o quadro de comando exposto à população. Informações técnicas a respeito do *booster* não foram obtidas.

Figura 3.37 - Detalhes do *booster* na zona urbana de Santa Maria (a) e (b), quadro de comando e caixa de registro de manobra da zona urbana de Santa Maria (c), Localização do *booster*, Detalhes das caixas de registro de manobra (e) e (f).
