Produto C Diagnóstico Técnico- Participativo

SANTA MARIA – RN

Plano Municipal de Saneamento Básico – PMSB
Diagnóstico Técnico-Participativo

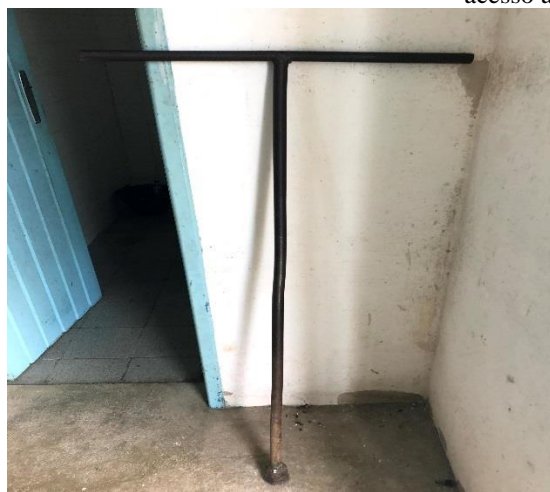
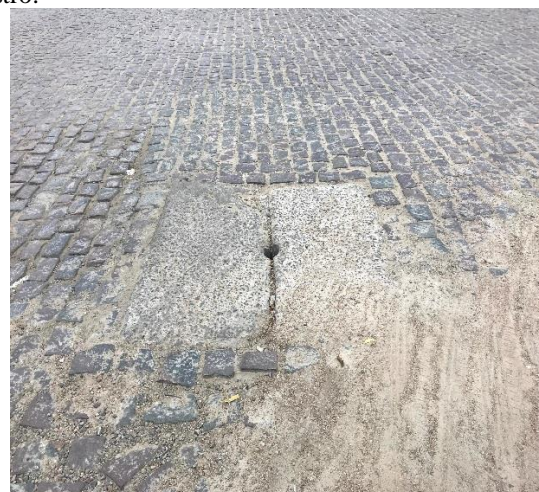
Figura 3.39 – Recursos pra a realização de manobras. Chave utilizada para efetuar manobras (a); Ponto de acesso ao registro.

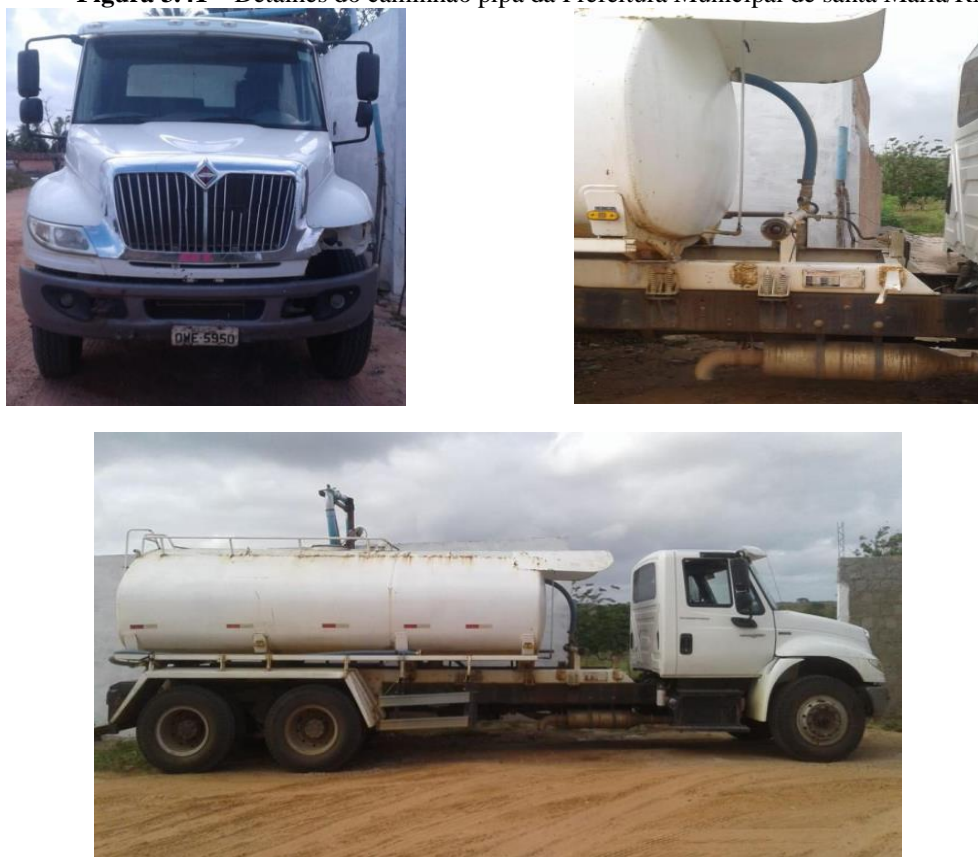
Figura 3.41 – Detalhes do caminhão pipa da Prefeitura Municipal de Santa Maria/RN.

Vale ressaltar que o carro pipa fornecido pela Prefeitura se encontra em um bom estado de conservação, possui capacidade de armazenamento para 14.000L de água. O mesmo passa por um processo de limpeza a cada dois meses e realiza duas viagens por dia (de segunda a sexta) no ponto de captação de água.

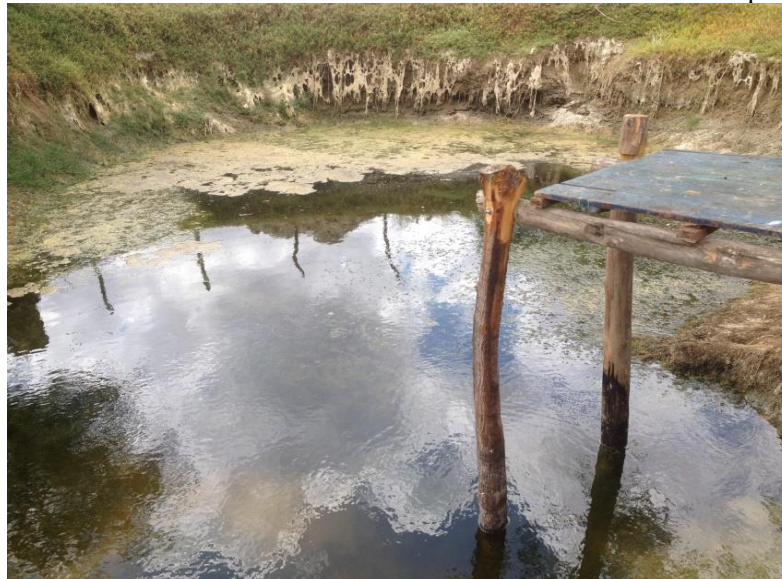
Figura 3.42 - Detalhe de um dos cacimbões existentes na Comunidade Campos Novos.

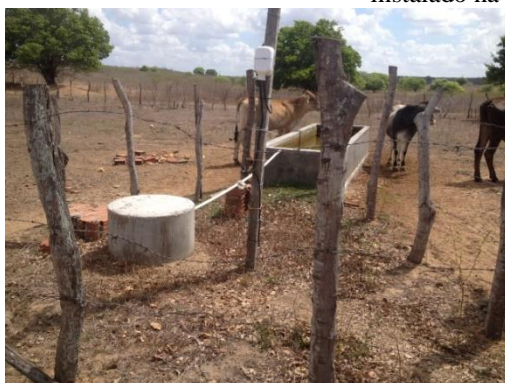
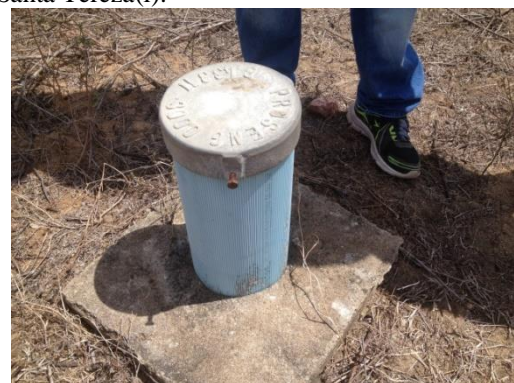
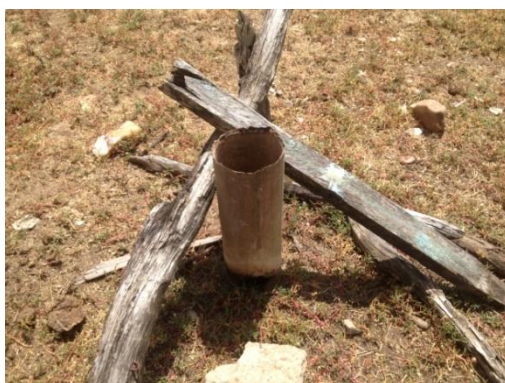
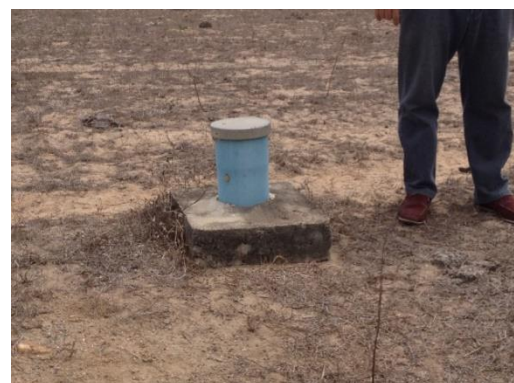
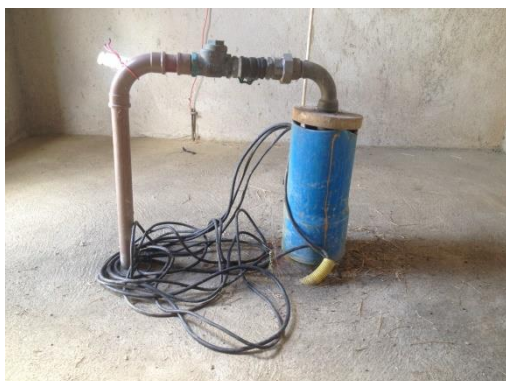
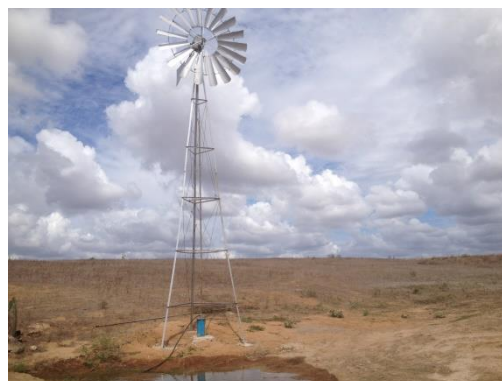
De acordo com as visitas *in loco* realizadas pelo comitê executivo do PMSB de Santa Maria, existe na comunidade um total de nove poços perfurados (**Figura 3.44**), onde quatro são públicos e cinco são particulares (Fazenda Santa Tereza). Vale ressaltar que dos poços públicos, apenas um deles está funcionando, haja vista que o mesmo se encontra dentro de uma propriedade e devido a necessidade da utilização da água para abastecimento animal, o proprietário da mesma (João Maria Urbano) arcou com os custos da bomba e realizou a instalação do poço. No momento, devido à falta de interesse da população em utilizar a água oriunda do poço, a mesma é utilizada apenas dentro da propriedade. Já os poços particulares, todos estão em pleno funcionamento.

Figura 3.44 - Detalhes dos poços existentes na Comunidade Campos Novos: Poço público instalado (a), Poço público não instalado (b), Poço público não instalado (c), Poço público não instalado (d), Poço particular instalado na Fazenda Santa Tereza (e), Poço particular instalado na Fazenda Santa Tereza (f), Poço particular instalado na Fazenda Santa Tereza (g), Poço particular instalado na Fazenda Santa Tereza (h) e Poço particular instalado na Fazenda Santa Tereza(i).

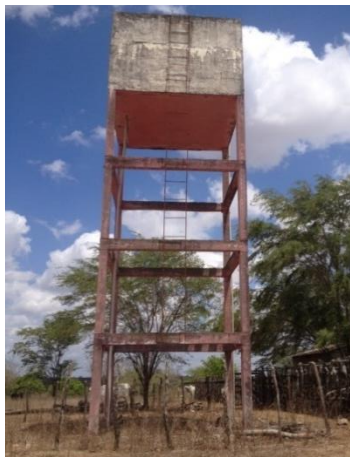
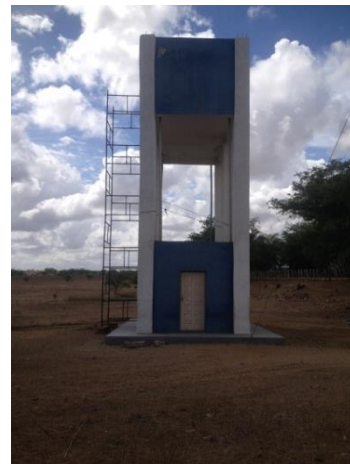
Figura 3.45 – Detalhe dos reservatórios elevados existentes na Comunidade Campos Novos: Reservatório localizado próximo a sede da Fazenda de Mare Mansa (a) e Reservatório elevado localizado na Fazenda Santa Tereza (b).

Sabe-se ainda que a localidade possui dois reservatórios elevados de água (**Figura 3.45**) um localizado próximo a sede da Fazenda de Mare Mansa ($S05^{\circ}48'49''$ e $O35^{\circ}41'26''$, 30m) o qual armazena água da CAERN para posteriormente ser distribuída para a população e foi construído em concreto armado e possui capacidade para armazenar 10.000 L, e o outro localizado na fazenda Santa Tereza ($05^{\circ}48'57''S$ e $35^{\circ}43'31''O$) com capacidade para armazenar 10.000 L.

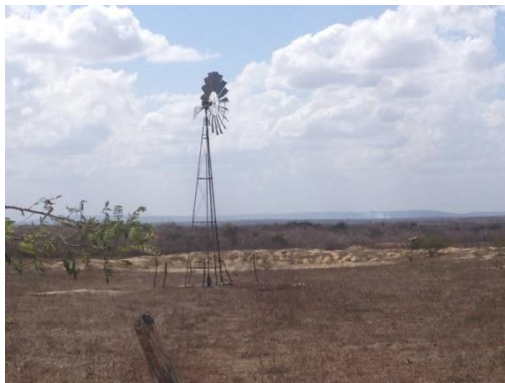
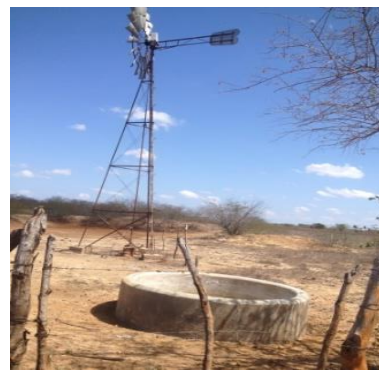
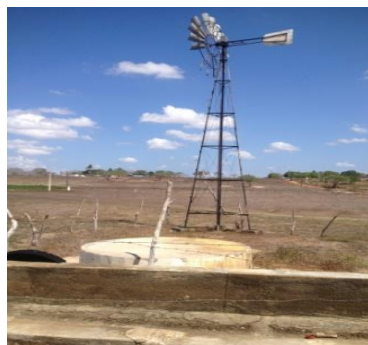
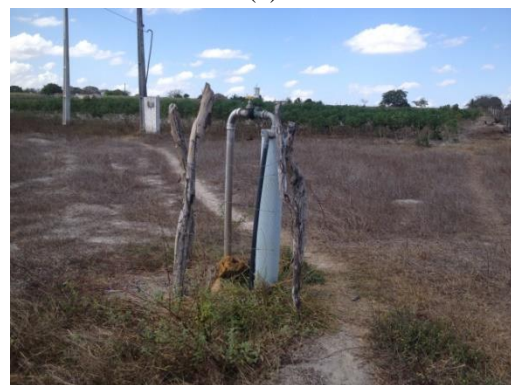
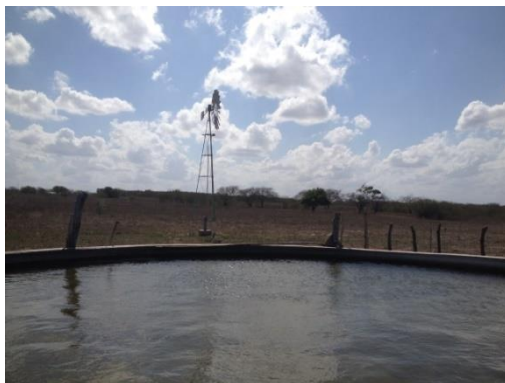
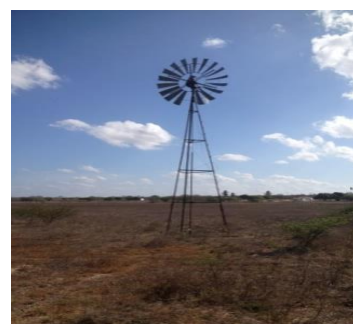
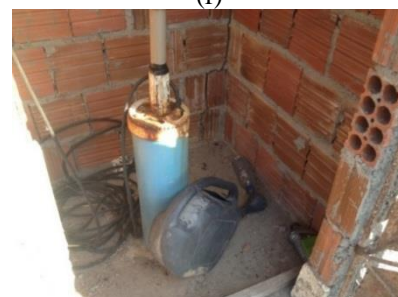
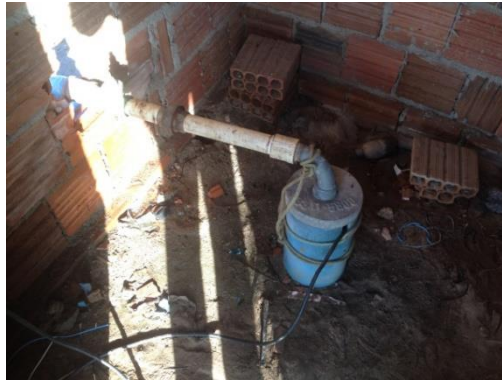
Figura 3.47 - Detalhes dos poços existentes na Comunidade Jurumenha: Poço particular (a), Poço particular (b), Poço público (c), Poço público (d), Poço público (e), Poço público (f), Poço público (g), Poço público (h) e Poço particular (i).

Na comunidade existe um total de onze poços tubulares (**Figura 3.47**), cinco públicos e seis particulares. Entretanto, dois dos poços particulares não foi possível ter acesso, isso

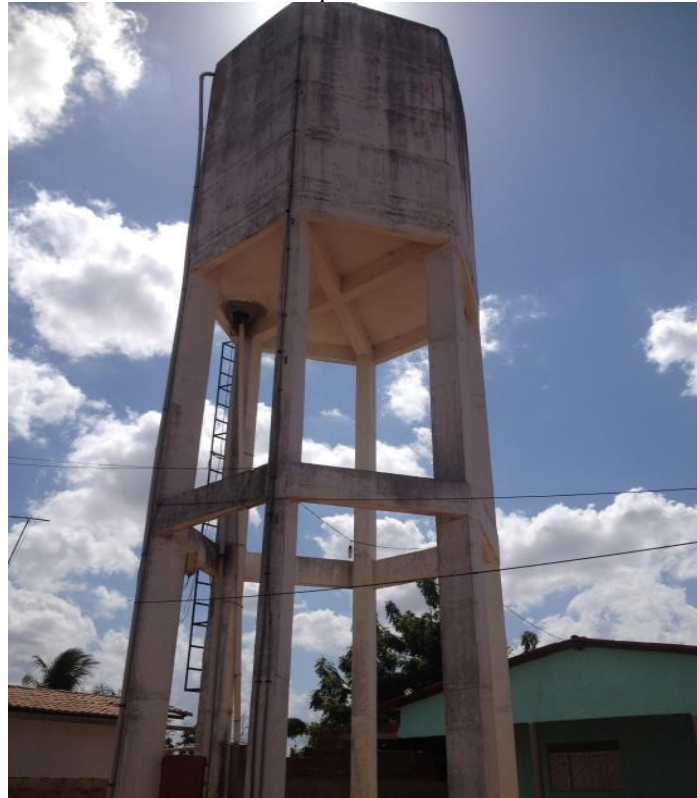
Figura 3.48 - Detalhes do reservatório elevado que abastece 42 residências na sub localidade de Catolé.

É importante ressaltar que dos cinco poços públicos existentes na comunidade, um (água salobra) está ligado ao reservatório elevado que realiza o abastecimento por meio do SAA autônomo citado anteriormente (**Figura 3.48**), o outro abastece um chafariz onde funcionava o dessalinizador e a água retirada do mesmo é utilizada no consumo diário da população atendida (gastos e dessedentação animal) e outro está localizado na propriedade particular de José Gomes, entretanto, o proprietário retirou a caixa d'água do local próximo ao poço e encanou a água do poço para sua residência, atualmente o proprietário não vem distribuindo a água para a população como deveria fazer.

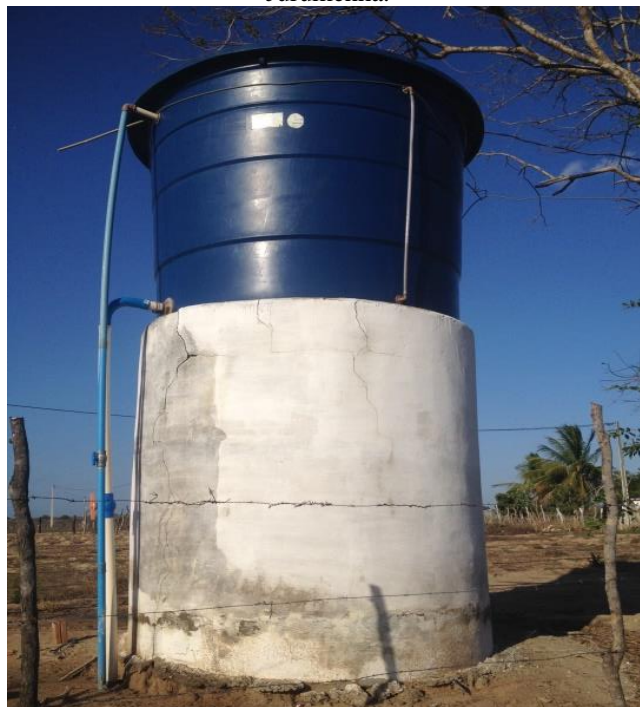
Figura 3.49 - Detalhes reservatório elevado particular existente em propriedade privada na comunidade de Jurumenha.

Existe também um reservatório elevado com capacidade para armazenar 10.000L (**Figura 3.49**) localizado dentro da propriedade de Antônio Cardoso, o qual armazena a água prospectada pelo poço tubular particular existente no local.

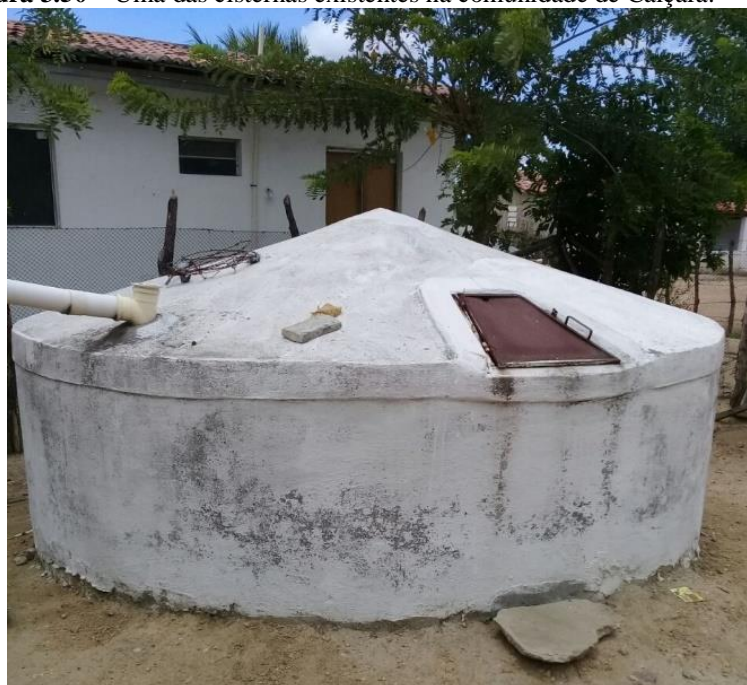
Figura 3.50 – Uma das cisternas existentes na comunidade de Caiçara.

Outro ponto importante a ser comentado diz respeito ao tratamento da água que é feito para garantir a qualidade hídrica das águas armazenadas nas cisternas (**Figura 3.50**), o qual é feito nas residências, através de aplicação de hipoclorito de sódio, fornecido pelos agentes de endemias da Prefeitura de Santa Maria.

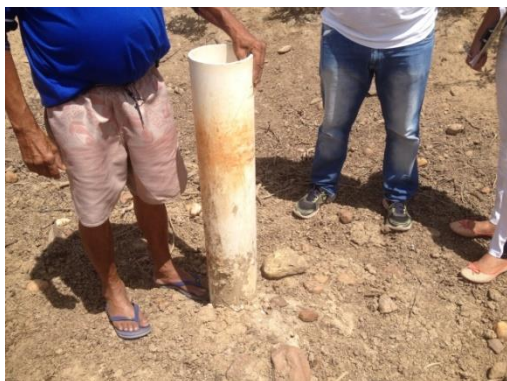
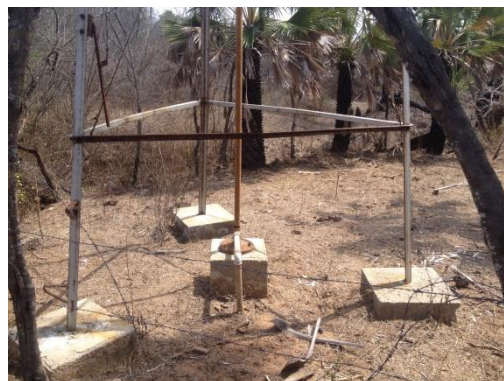
Figura 3.51 - Detalhes dos poços existentes na Comunidade Caiçara: Poço não instalado (a) e Poço instalado (b).

Vale ressaltar que, de acordo com as visitas *in loco* realizadas pelo comitê executivo do PMSB de Santa Maria, existe na comunidade um total de dois poços públicos perfurados (**Figura 3.51**), entretanto, apenas um deles está funcionando.

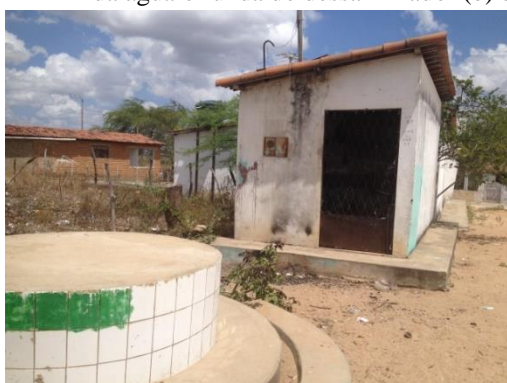
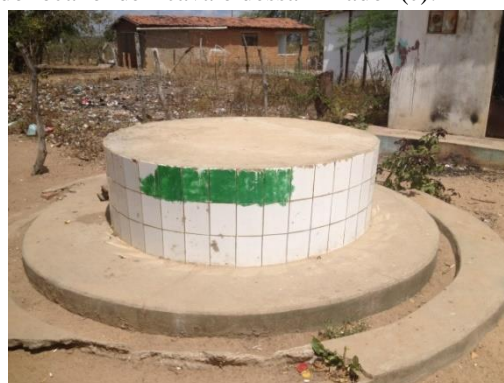
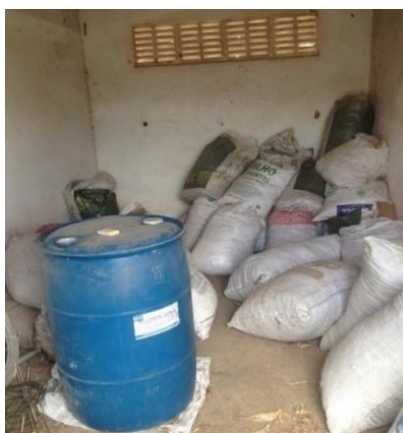
Vale ressaltar que existia na comunidade um dessalinizador, o qual fornecia água de boa qualidade para a população. Entretanto, o mesmo foi desinstalado, muito embora os ambientes construídos para sua utilização ainda estejam em boas condições, precisando apenas de pequenos reparos caso o mesmo venha a ser reinstalado (**Figura 3.52**).

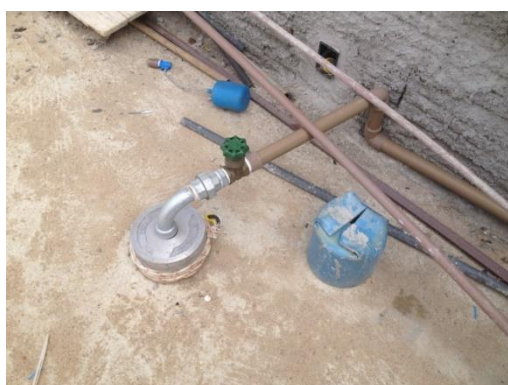
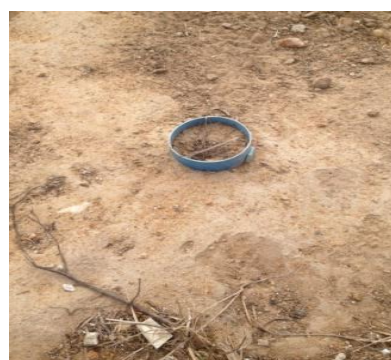
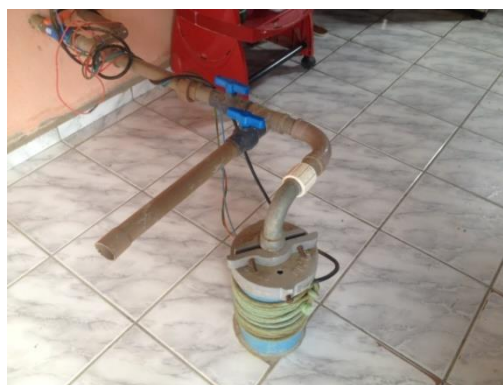
Figura 3.53 - Detalhes dos poços existentes na Comunidade Vila Tota Azevedo: Poço particular instalado (a), Poço público não instalado (b) e Poço particular instalado (c).

Vale frisar que foram catalogados na comunidade um total de quatro poços tubulares (**Figura 3.53**), dois públicos e dois particulares. Entretanto, um dos poços público, especificado pela Semarh estando localizado na Escola Municipal, não foi encontrado.

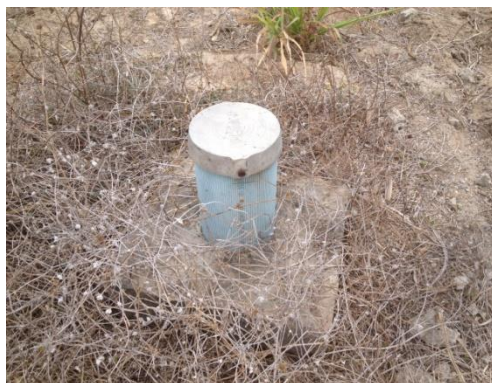
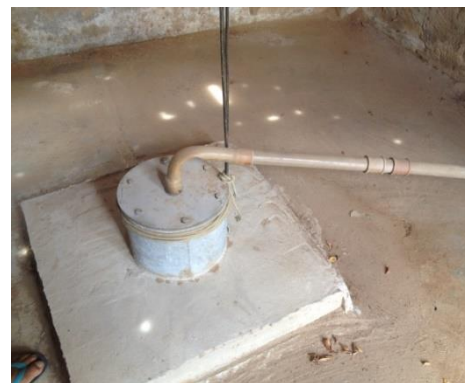
Figura 3.56 - Detalhes dos poços existentes na comunidade Santo Antônio de Bancos: Poço não instalado (a) e Poço instalado (b).

Outra importante fonte de abastecimento existente na comunidade são os dois poços públicos existentes (**Figura 3.56**).

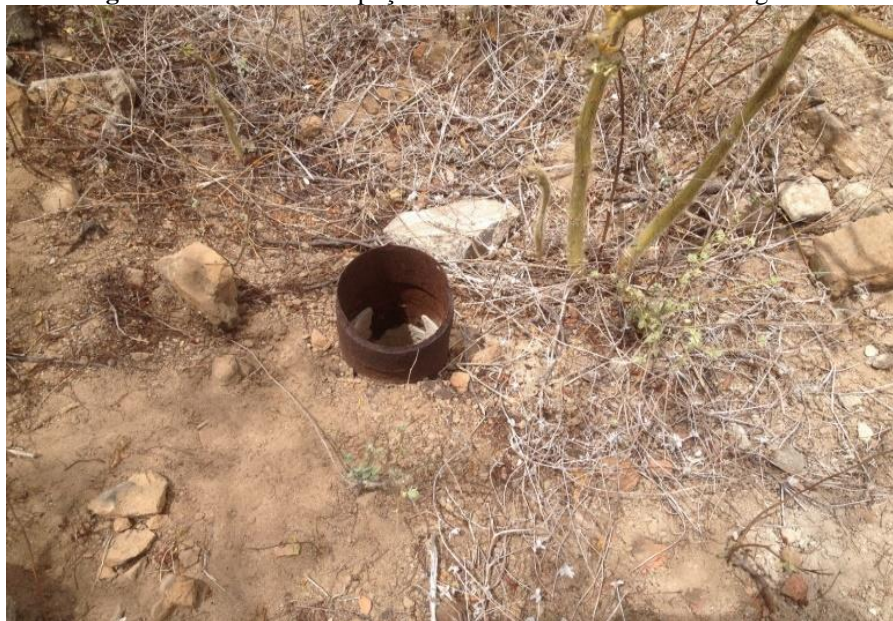
Figura 3.58 - Detalhe do poço existente na Comunidade Camagaribe.

De acordo com as visitas *in loco* realizadas pelo comitê executivo do PMSB de Santa Maria, existe na comunidade um poço público perfurado, porém não instalado e consequentemente não funcionando (**Figura 3.58**)

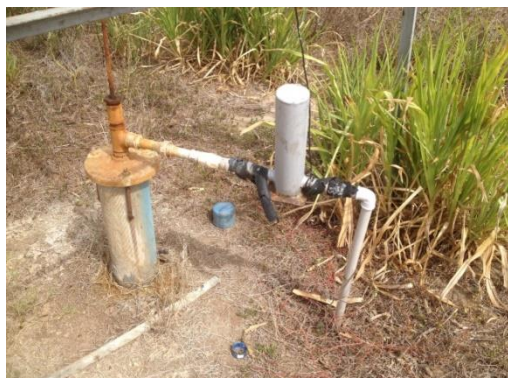
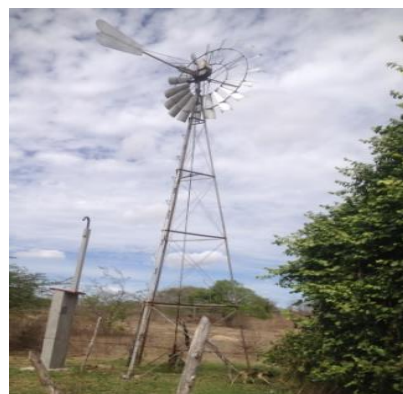
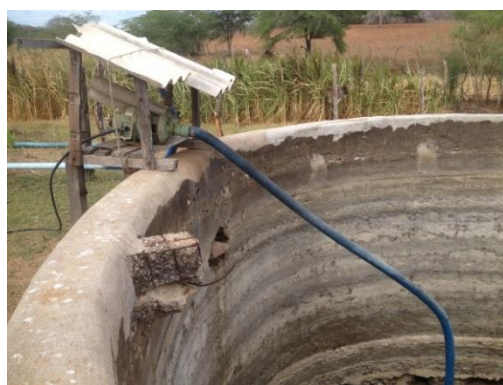
Figura 3.59 - Detalhes dos poços existentes na Comunidade São Luiz: Poço instalado (a), Poço instalado (b) e Poço instalado (c).

Outras importantes fontes de abastecimento da comunidade são os três poços particulares existentes (**Figura 3.59**).

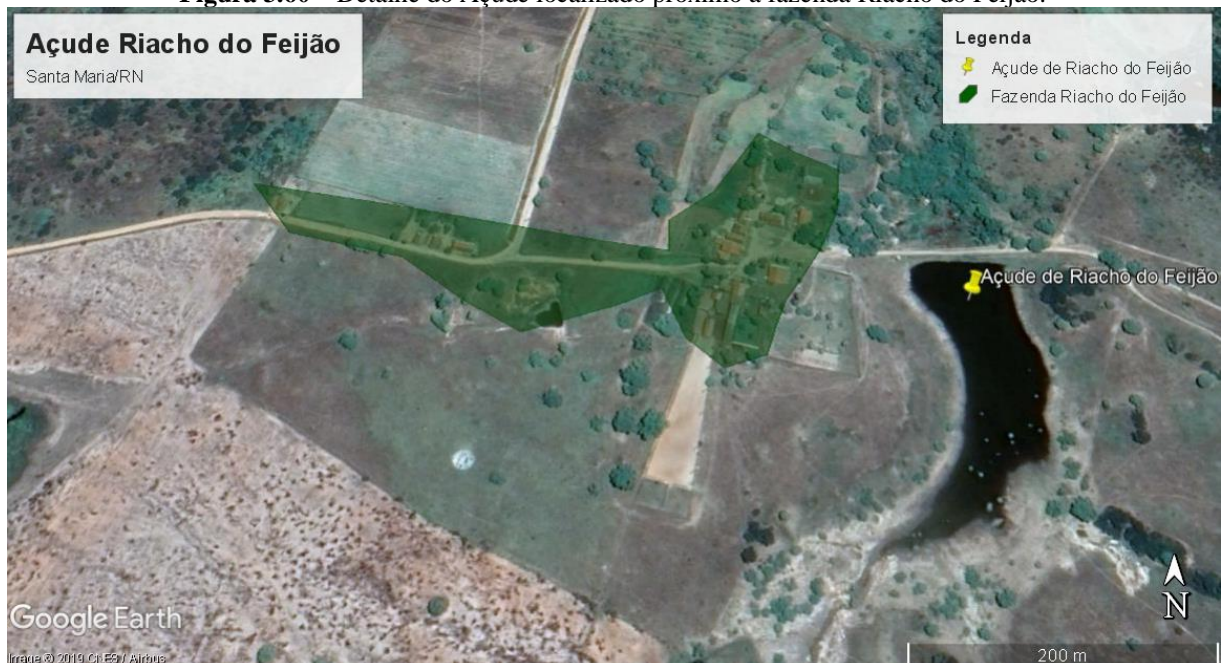
Figura 3.60 – Detalhe do Açude localizado próximo a fazenda Riacho do Feijão.

Por fim, as águas utilizadas para dessedentação animal e agricultura são advindas do poço bem como do açude existente na comunidade, as quais são avaliadas pela população como regulares.

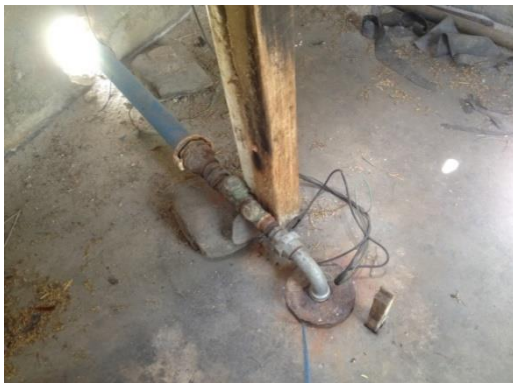
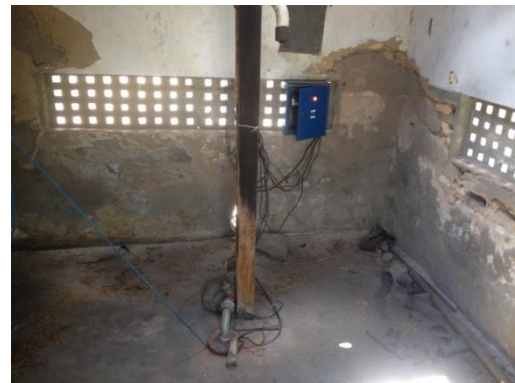
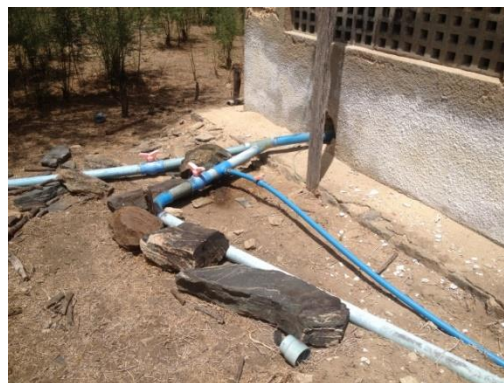
Vale ressaltar que, de acordo com as visitas *in loco* realizadas pelo comitê executivo do PMSB de Santa Maria, existe na comunidade um poço particular perfurado (**Figura 3.61**), o qual está em pleno funcionamento. O poço em questão tem profundidade de 40 m e vazão de 5.000 L/h.

Figura 3.61 - Detalhes do poço existente na Comunidade Riacho do Feijão: Poço instalado (a), Detalhe do local do poço instalado (b) e Detalhe das encanações que fazem a distribuição das águas advindas do poço(c).

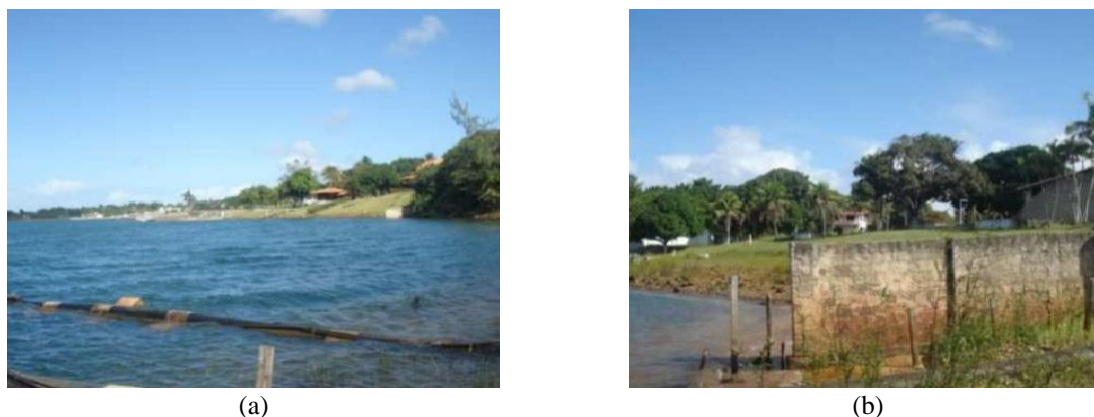
É importante ressaltar que o uso da Lagoa do Bomfim para fins recreativos e domiciliares leva à possibilidade de contaminação do manancial de forma direta e indireta, através dos esgotos e dos resíduos sólidos disponibilizados no meio ambiente de forma inadequada (**Figura 3.62**).

Figura 3.62 - Vulnerabilidade do ponto de captação do Sistema Integrado da Adutora Monsenhor Expedito: Detalhe do ponto de captação (a) e Detalhe do ponto de captação (b).

Dessa forma, o ponto de captação apresenta certa vulnerabilidade ao meio no qual está inserido, caracterizada, principalmente, pela possibilidade de contaminação do manancial devido à presença de residências nas proximidades.

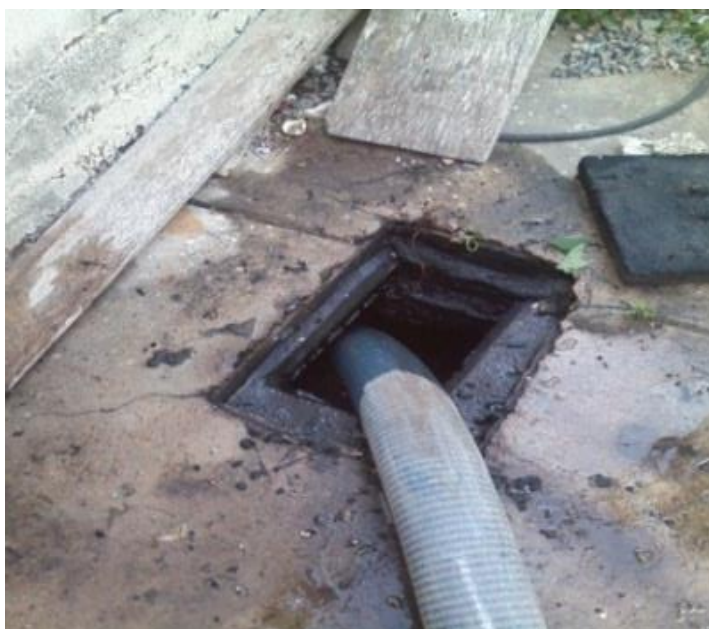
É importante destacar que o esgotamento (**Figura 3.64**) das soluções individuais, caracterizadas principalmente pelas fossas rudimentares, funciona de acordo com a demanda. O interessado deve ligar ou ir pessoalmente realizar o pedido ao responsável pela limpeza urbana do município (funcionário da RR Construções), posteriormente a equipe irá até a localidade conforme o atendimento das demais demandas. Após a realização do serviço um cadastro é assinado pelo munícipe contemplado para que haja um controle das localidades atendidas. Entretanto, muitos moradores recusam-se a assinar o documento.

Figura 3.64 - Fossa passando pelo processo de esgotamento sanitário.

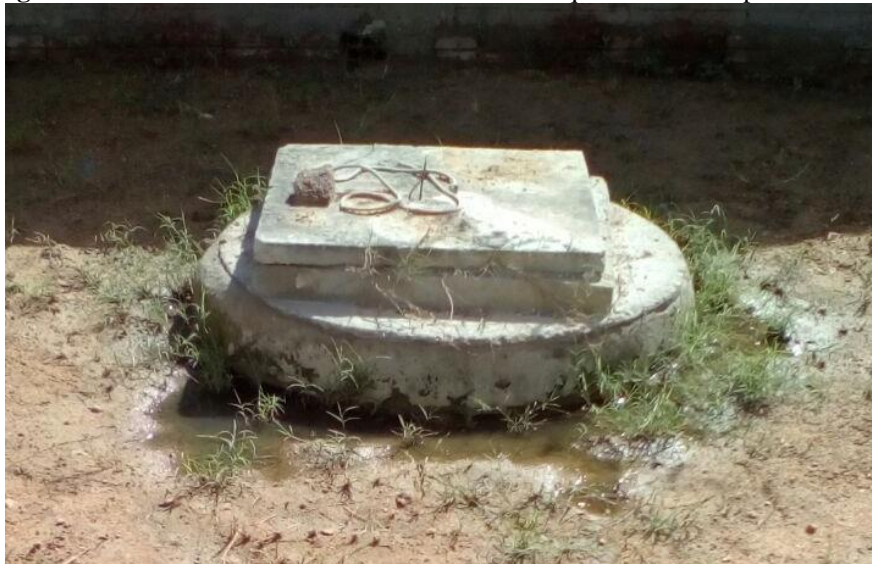
Vale frisar que muitas casas que encaminham seus esgotos para fossas rudimentares ou sépticas passam por diversos transtornos quando as mesmas enchem e não passam pelo processo de limpeza, situação essa que se agrava no Bairro Alto de São Francisco, haja vista que o conjunto foi construído em uma área onde existia uma lagoa e na concepção do mesmo

não foi incluído nenhuma obra de drenagem das águas pluviais, gerando como consequência (em épocas chuvosas) o extravasamento das fossas dessa localidade (**Figura 3.65**)

Figura 3.65 - Fossa no Bairro Alto de São Francisco que extravasou após as chuvas.

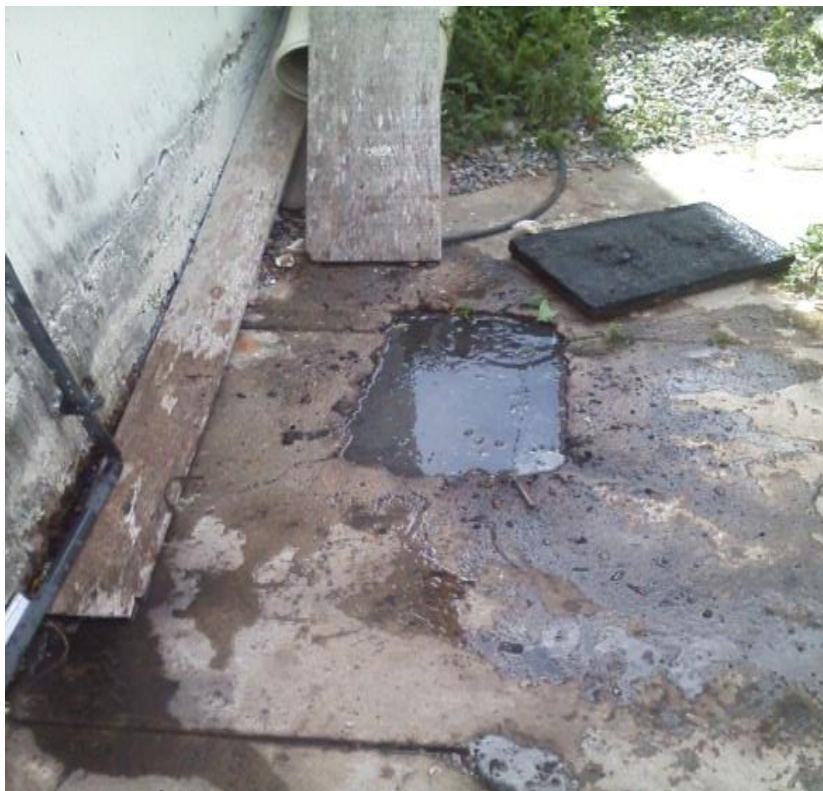
Com relação às áreas atendidas pelo sistema de esgotamento sanitário, segundo memória descritiva fornecida pela Funasa, na concepção geral do projeto do sistema de esgoto do município foram previstos a implantação de 335 ramais a serem instalados, porém apenas 200 foram realmente implantados. Porém, como não existe um controle do número de ligações atualizado, o município não dispõe de dados oficiais, todavia, o Secretário de Infra Estrutura e Obras acredita que atualmente o número de ligações ativas no município tenha diminuído, haja vista que devido à falta de manutenção na bomba da Estação Elevatória de Esgoto (EEE) na gestão dos anos de 2013 a 2016 muitas residências acabaram fechando suas ligações devido a diversos problemas que estavam sendo gerados na rede na época supracitada (**Figura 3.66**).

Figura 3.66 - Residência afetada por problemas no sistema de esgotamento sanitário.

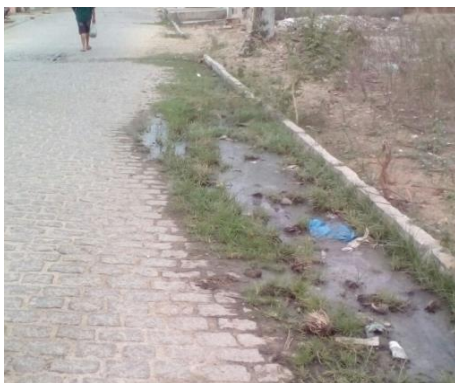
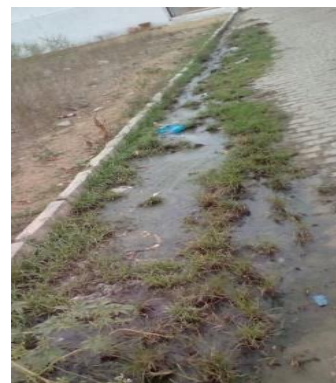
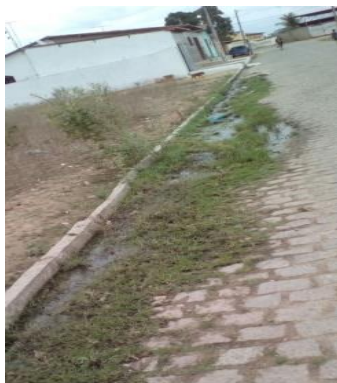
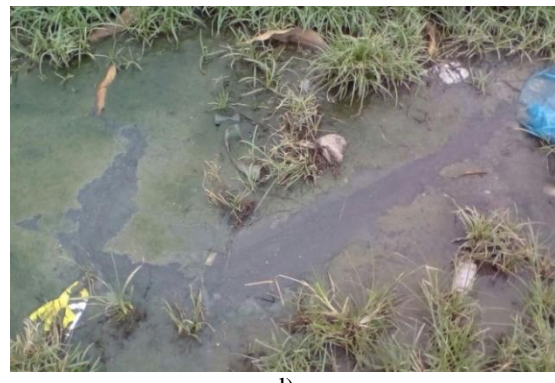
dessas dispõem as águas cinzas (provenientes de pias, chuveiros e máquina de lavar) a céu aberto sem qualquer forma de tratamento, haja vista que muitos preferem enviar apenas as águas negras (oriundas dos vasos sanitários) para as fossas, devido à baixa capacidade de suporte das mesmas, deixando assim os efluentes advindos do banho e pias escorrerem livremente. Essa prática é comum no município (**Figura 3.67**).

Figura 3.67 - Disposição de águas cinzas em vias públicas da sede do Município de Santa Maria na Rua Vicente Inácio Dias: Detalhe das águas cinzas despejadas a céu aberto (a), Detalhe das águas cinzas despejadas a céu aberto (b), Detalhe das águas cinzas despejadas a céu aberto (c) e Detalhe das águas cinzas despejadas a céu aberto (d).

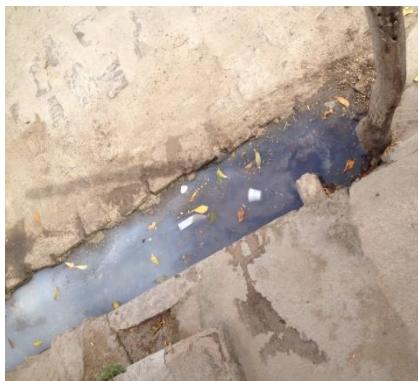
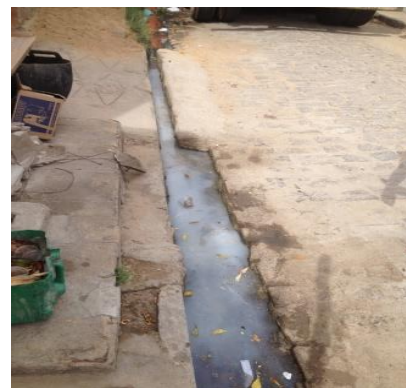
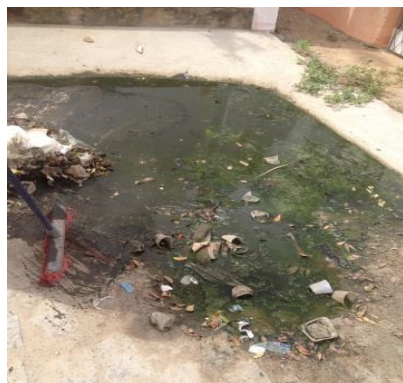
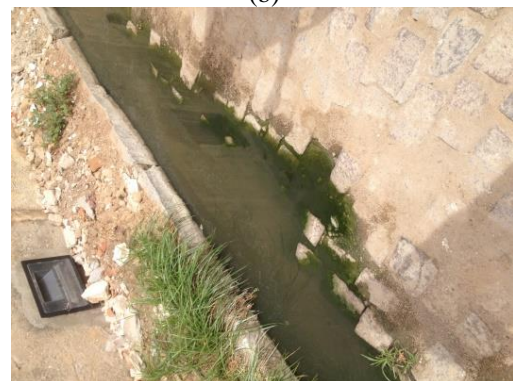
Também foi informado que a Secretaria de Saúde e Saneamento Básico recebe inúmeras reclamações diante de situações em que o esgoto acaba formando poças nas ruas e consequentemente provocando mal estar na população atingida (**Figura 3.68**).

Figura 3.68 - Disposição de águas servidas em vias públicas da sede do Município de Santa Maria na Rua Francisco Balbino de Oliveira: Detalhe da encanação localizada em frente a uma residência que despeja seu esgoto a céu aberto na rua (a), Detalhe da vala que leva o esgoto despejado ao longo de toda a rua (b), Detalhe da poça de esgoto formada no ponto mais baixo da rua (c) e Detalhe da continuação do esgoto despejado seguindo ao longo da rua, após a poça formada (d).

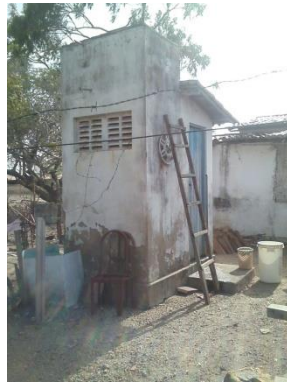
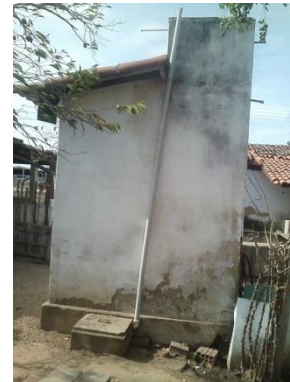
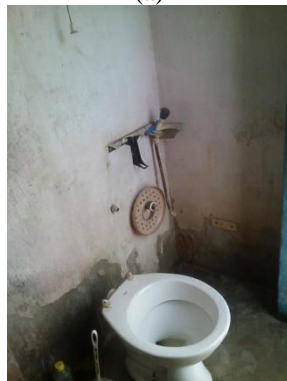
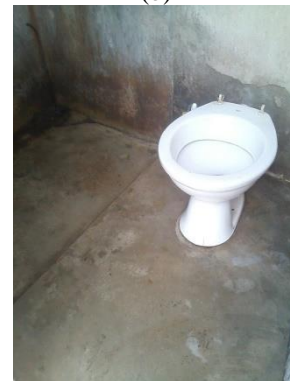
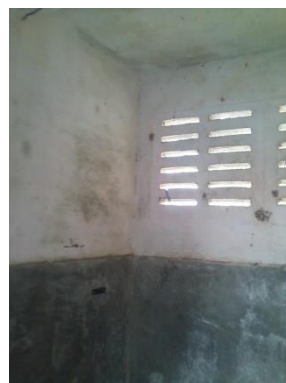
Entretanto, percebe-se claramente que os valores citados no referido Censo não condizem com a realidade do município, haja vista que em 2008 a Funasa iniciou uma obra para construção de 38 unidades sanitárias (**Figura 3.69**) com reservatório elevado, lavatório e tanque séptico sumidouro em várias localidades do município, outra comprovação acerca da contradição dos dados diz respeito ao número de residências ligadas a rede geral de esgoto, haja vista que com a construção do sistema de esgotamento sanitário, 200 domicílios passaram a despejar seus esgotos na rede geral de esgoto de Santa Maria.

Figura 3.69 - Exemplo de módulo sanitário domiciliar construído na zona urbana do Município de Santa Maria: Detalhe da vista da unidade sanitária de fora (a), Detalhe da lateral da unidade sanitária (b), Detalhe do vaso sanitário existente dentro da unidade sanitária (c), Detalhe do vaso sanitário existente dentro da unidade sanitária. (d) e Detalhe da ventilação inserida na unidade sanitária (e).

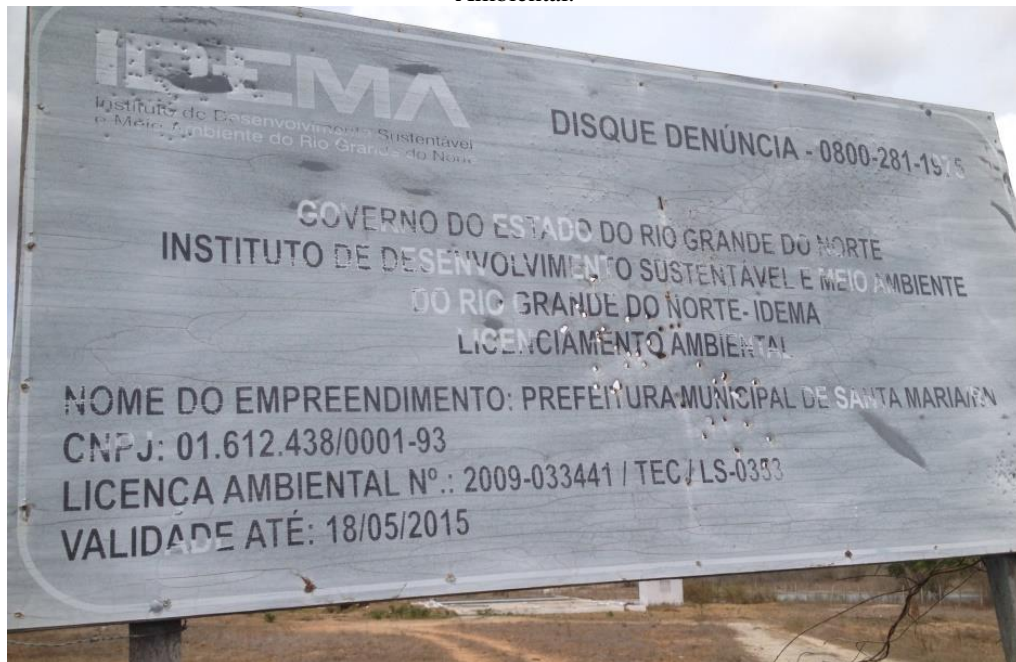
Vale ressaltar que na época o projeto foi licenciado, porém, atualmente sua licença ambiental de nº 2009-033441 encontra-se vencida há mais de dois anos (**Figura 3.71**).

Figura 3.71 - Placa de identificação da estação de tratamento de esgoto onde consta a validade da Licença Ambiental.

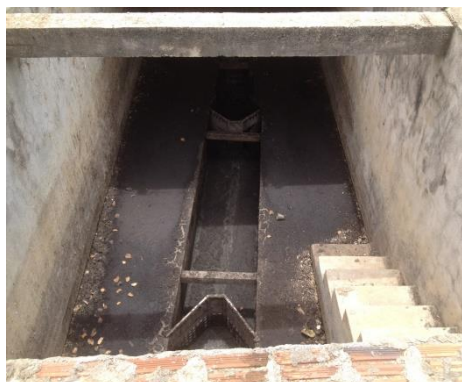
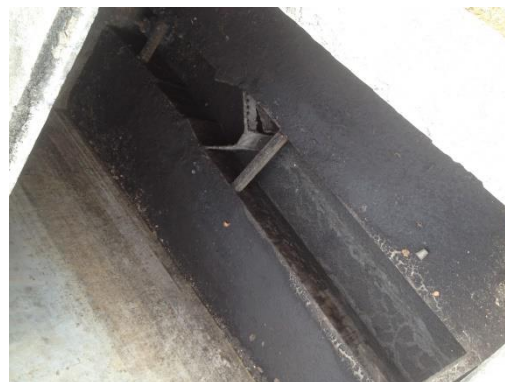
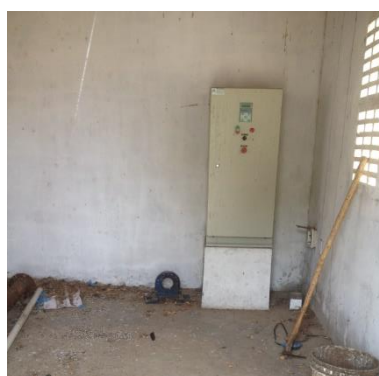
Em visita realizada pelo comitê do PMSB de Santa Maria, percebeu-se que a EEE está em um estado de conservação relativamente satisfatório, é protegida, permite a livre circulação do operador facilitando assim os trabalhos de manutenção, possui boas condições do quadro de comando de força, não possui medidor de vazão, não possui gradeamento e possui duas comportas de controle de fluxo (**Figura 3.73**).

Figura 3.73 - Configuração geral da EEE do Município de Santa Maria: Detalhe da entrada do esgoto na estação (a), Detalhe da entrada do esgoto na estação (b) e Detalhe do quadro de comando de força (c).

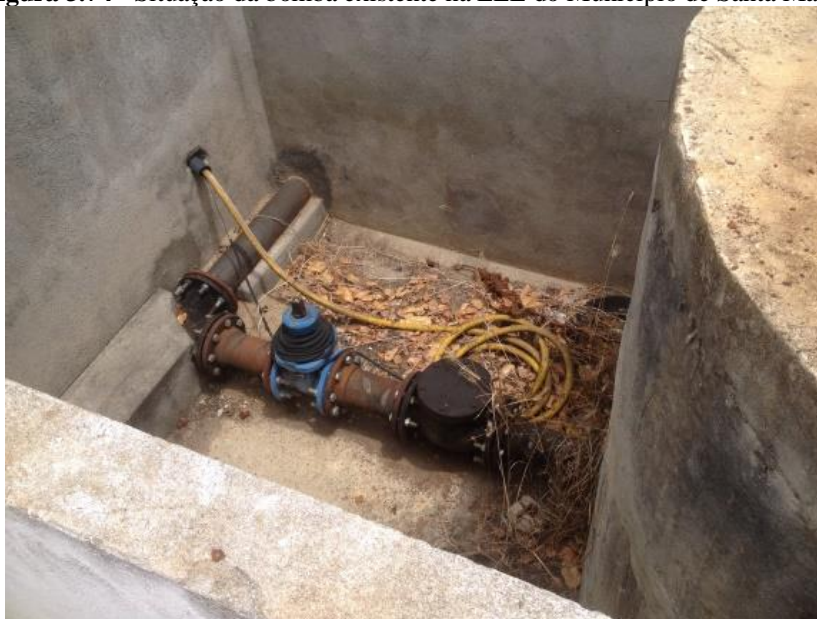
Segundo informações do operador do sistema, o projeto do sistema de esgotamento sanitário do município requeria duas bombas na estação, porém só uma foi instalada, onde a potência total instalada é de 10 CV (**Figura 3.74**).

Figura 3.74 - Situação da bomba existente na EEE do Município de Santa Maria.

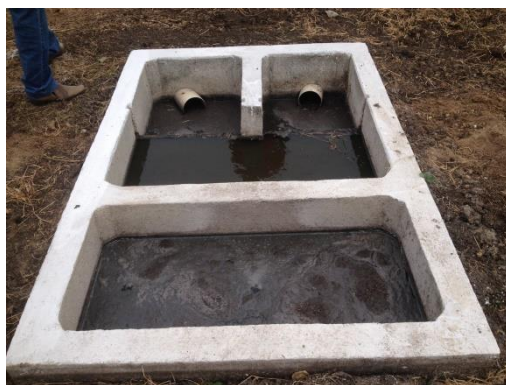
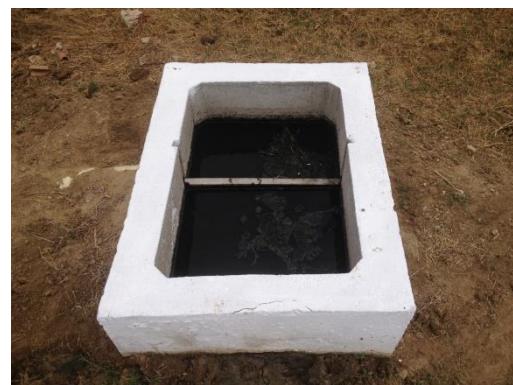
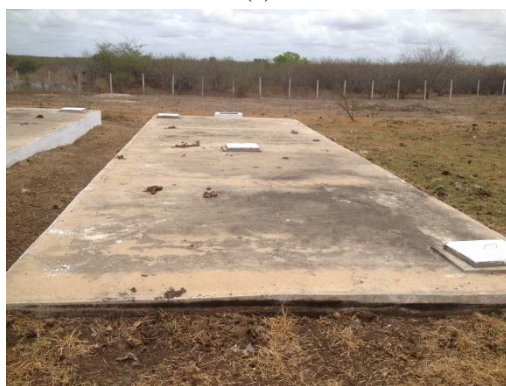
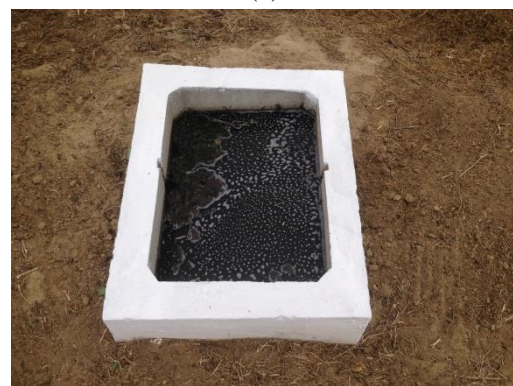
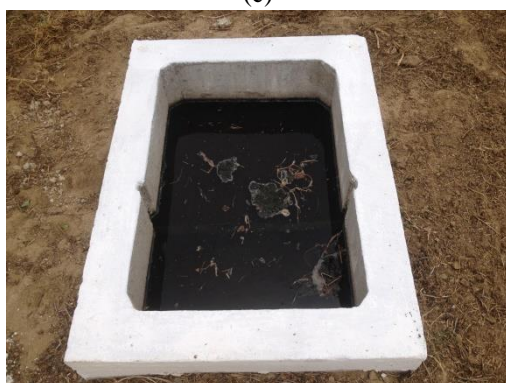
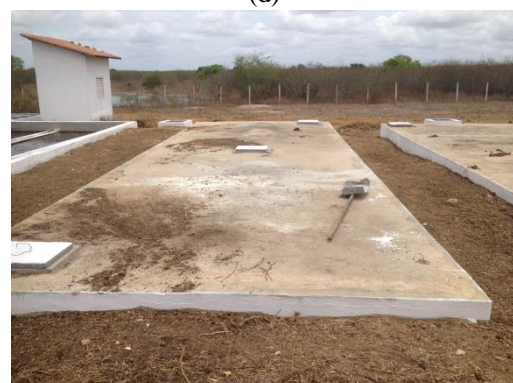
A estação possui uma configuração completamente diferente da que foi projetada, conforme mostra a **Figura 3.76**.

Figura 3.76 - Configuração da ETE do Município de Santa Maria: Detalhe da caixa de passagem que recebe o esgoto advindo da EEE (a), Detalhe da caixa divisora de vazão que encaminha o esgoto para o primeiro decanto digestor (b), Detalhe do primeiro decanto digestor da estação (c), Detalhe caixa de passagem que recebe o efluente que sai do primeiro decanto digestor (d), Detalhe da caixa divisora de vazão que encaminha o esgoto para o segundo decanto digestor (e), Detalhe do primeiro decanto digestor da estação (f), Detalhe da caixa de passagem que recebe o efluente que sai do primeiro decanto digestor (g), Detalhe da caixa divisora de vazão que recebe o esgoto após passar pelos decantos digestores e os envia para o primeiro filtro (existem dois) (h), Detalhe do primeiro filtro (i), Detalhe da caixa divisora de vazão que recebe o efluente após passar pelo primeiro filtro (o processo ocorre de forma igual para o segundo filtro) (j), Detalhe da caixa de passagem que recebe o efluente após passarem pelos dois filtros (k), Detalhe do tanque que da entrada ao efluente para o floculador chicaneado (l), Detalhe do local onde o produto para realização do tratamento de esgoto deveria ser aplicado (m), Detalhe do floculador de chicanas (n), Detalhe da caixa de passagem que recebe o efluente após passar pelo floculador de chicanas (o), Detalhe da caixa divisora de vazão que recebe o esgoto após passar por todo o sistema, o qual envia o efluente para antiga plantação de palma e para a lagoa que recebe o esgoto após passar por toda a estação (p), Detalhe do local onde era realizado o plantio de palma (q), Detalhe da lagoa que recebe o esgoto após passagem do mesmo por todo o sistema (r), Detalhe dos dois leitos de secagem existentes na ETE (s), Detalhe de uma das duas infiltrações existentes em um dos leitos de secagem (t) e Detalhe da caixa divisora de vazão que envia o esgoto líquido despejado no tanque pelo trator limpa fossa para o segundo decanto digestor na estação (u).

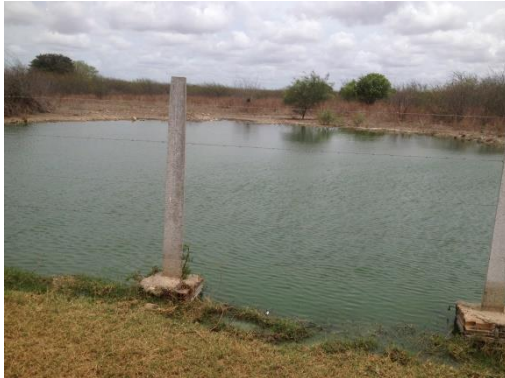
Figura 3.77 - Lagoa que funciona como corpo receptor do efluente do esgoto tratado: Detalhe da lagoa para onde o esgoto que passa pela ETE é destinado (a, b, c e d).

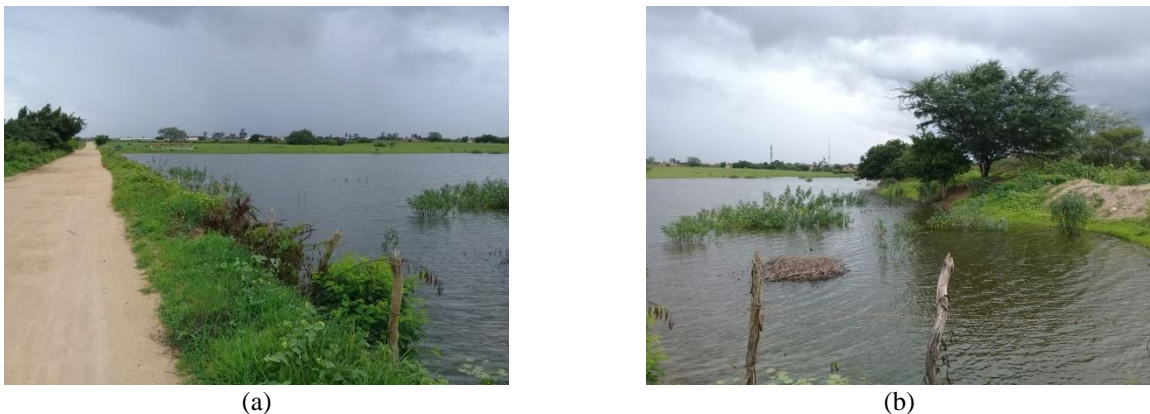
Figura 3.78 – Potencial corpo receptor dos esgotos da sede municipal.

Sabendo que ao longo de todo o município existem residências que despejam seus esgotos a céu aberto, conclui-se que muitos desses esgotos, quando não infiltrados no solo, acabam se juntando as águas pluviais e se inserem no sistema de drenagem existente na sede municipal. Dessa forma, os mesmos são recebidos no Açude Orlado Monteiro (**Figura 3.78**) (corpo d'água que recebe as águas pluviais advindas do sistema de drenagem da sede). Vale ressaltar que o açude é utilizado apenas para dessedentação animal.
