Produto C Diagnóstico Técnico- Participativo

SANTA MARIA – RN

Plano Municipal de Saneamento Básico – PMSB
Diagnóstico Técnico-Participativo

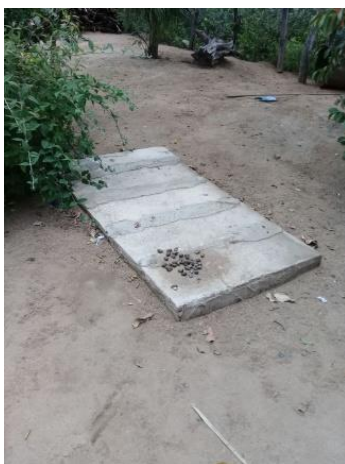
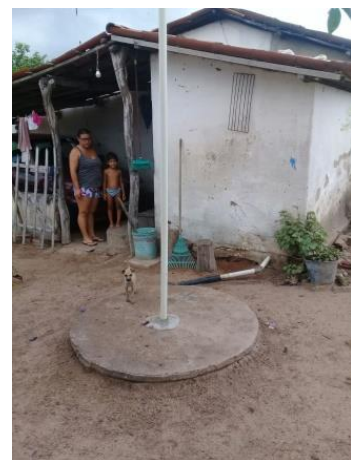
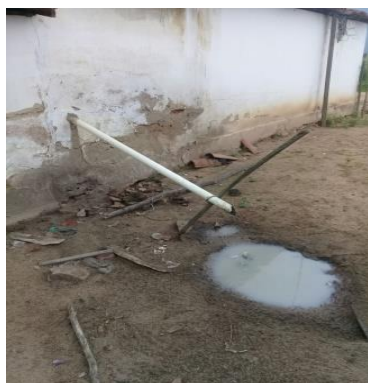
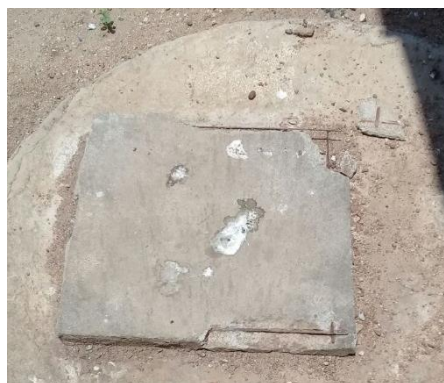
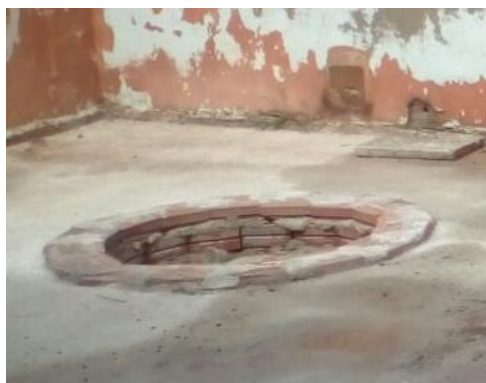
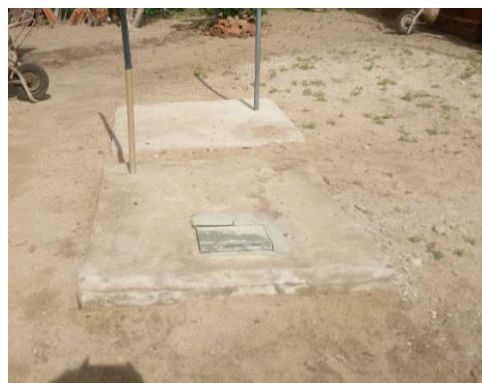
Não existe sistema de esgotamento sanitário na área rural do município de Santa Maria. As residências adotam soluções alternativas de esgotamento sanitário como fossa rudimentar, fossa séptica, lançamento do esgoto em valas ou outro tipo de escoadouro, dessa forma o esgoto é disponibilizado inadequadamente no meio ambiente, sem receber o tratamento adequado (**Figura 3.79**).

Na zona rural do município, a forma de disposição dos efluentes domésticos é, na maioria das vezes, realizada de forma inapropriada. O sistema mais adequado para solução individual seria um conjunto de fossa séptica seguida de sumidouro, mas esse tipo de solução só é encontrada em residências da zona urbana que receberam benfeitorias de programas sociais prestado pela prefeitura em parceria com a Funasa. Na maioria dos casos, são encontradas fossas rudimentares ou lançamento do efluente diretamente no solo.

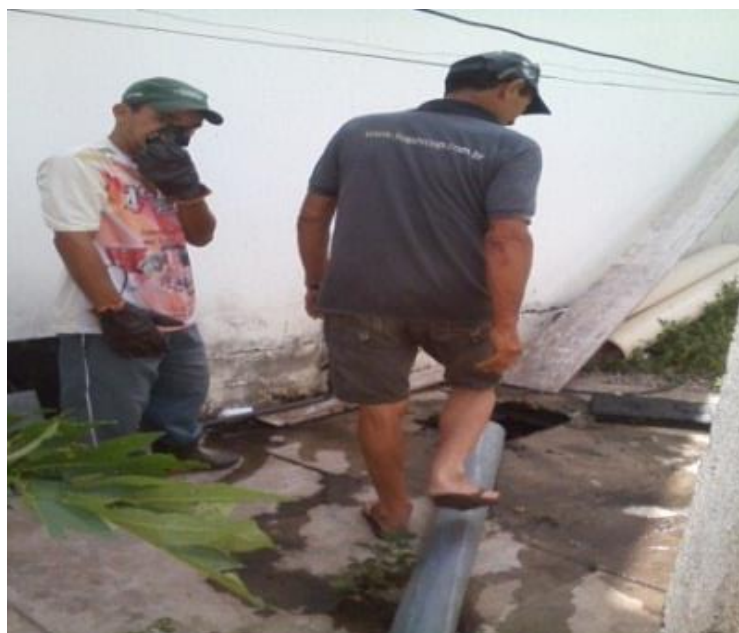
Figura 3.80 - Funcionários realizando a limpeza de uma fossa rudimentar.

Observou-se também que os operadores, em sua maioria, não utilizam os Equipamentos de Proteção Individual (EPI) adequados à função (**Figura 3.80**) possibilitando a contaminação direta pelo esgoto e muitas vezes quando usam, não o fazem da maneira

correta. É de amplo conhecimento que os dejetos sanitários são meios de contaminação para vários tipos de doenças, dessa forma o manejo adequado e a disposição final dos efluentes sanitários devem ser realizados de forma a minimizar os riscos de contaminação dos operadores e da população.

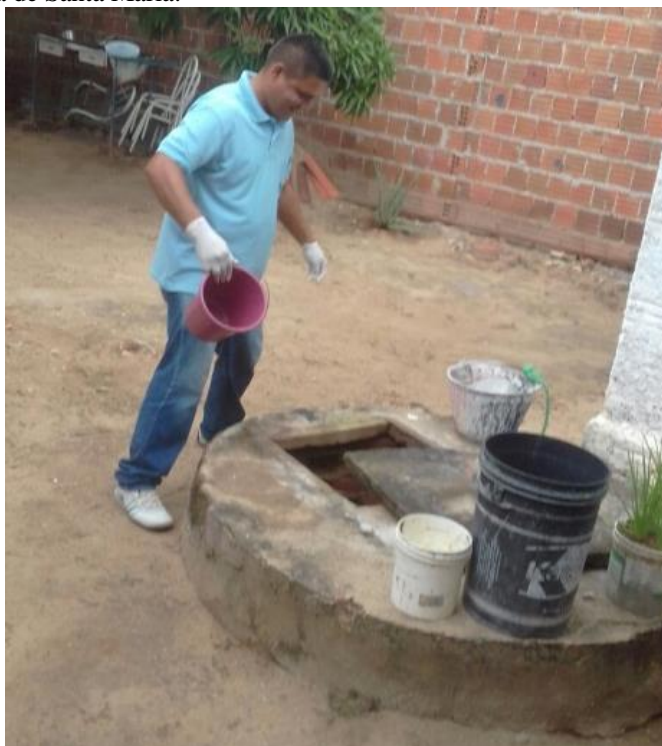
Figura 3.81 - Funcionário da equipe de vigilância sanitária realizando coleta de água em um dos cacimbões existentes na zona urbana de Santa Maria.

É importante destacar que a equipe de vigilância sanitária do município constatou em 2017 que todos os cacimbões analisados da zona urbana estão contaminados por nitrato e coliformes termotolerantes (Lacen, 2017) (**Figura 3.81**) fato esse que pode estar interligado com a ineficiência dos sistemas de esgotamento sanitário adotados no município.

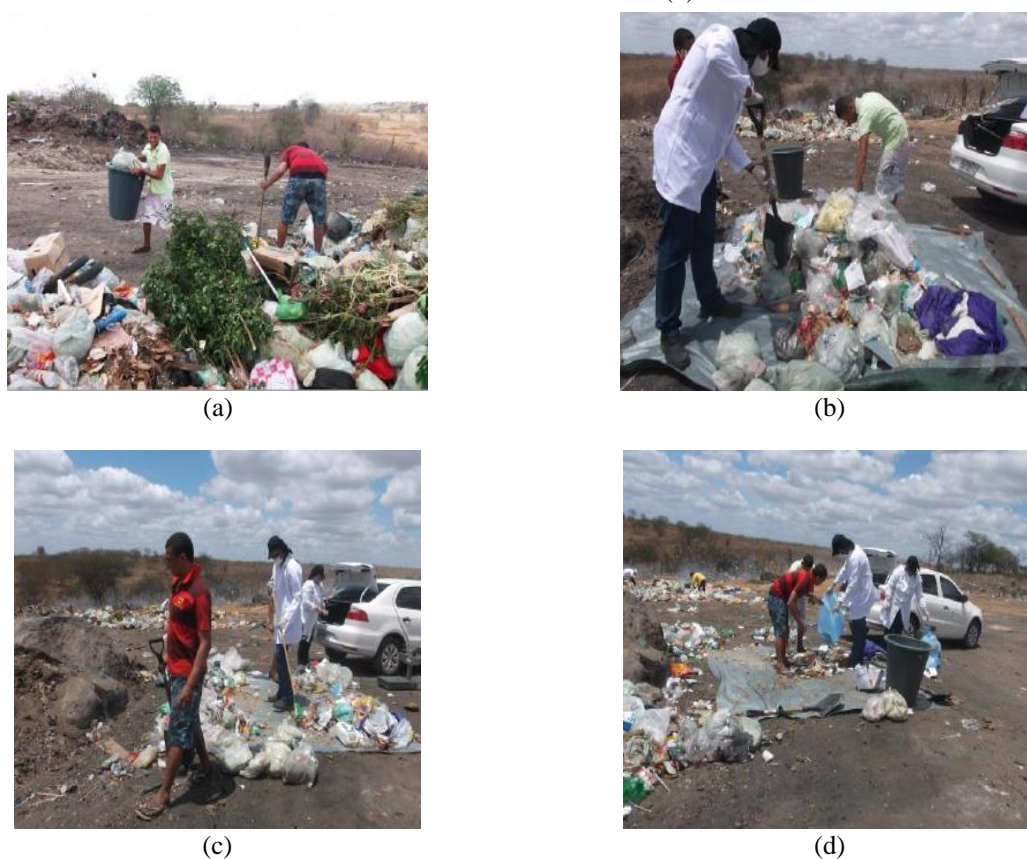
Figura 3.87 - Procedimentos de caracterização física dos resíduos sólidos em Santa Maria: Coleta da amostra na pilha de resíduos (a), Homogeneização da massa de resíduos (b), Quarteamento da amostra (c) e Triagem do material contido na amostra (d).

A **Figura 3.87** ilustra as etapas do procedimento de amostragem para a realização da composição gravimétrica dos resíduos sólidos.

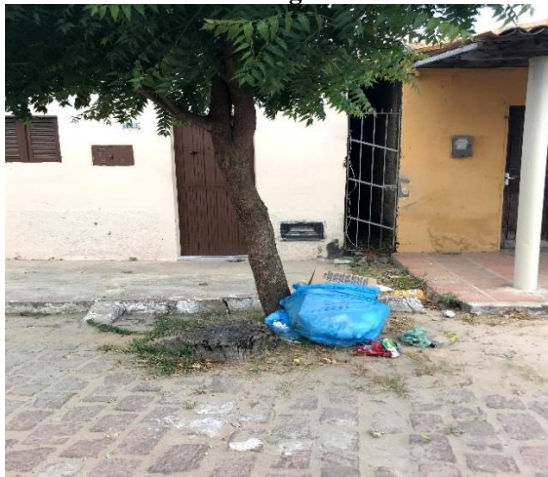
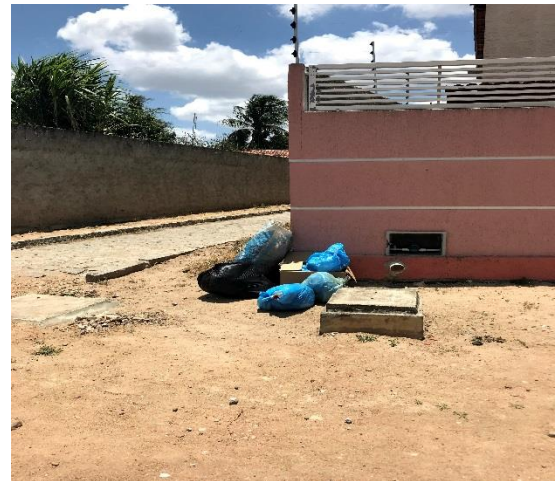
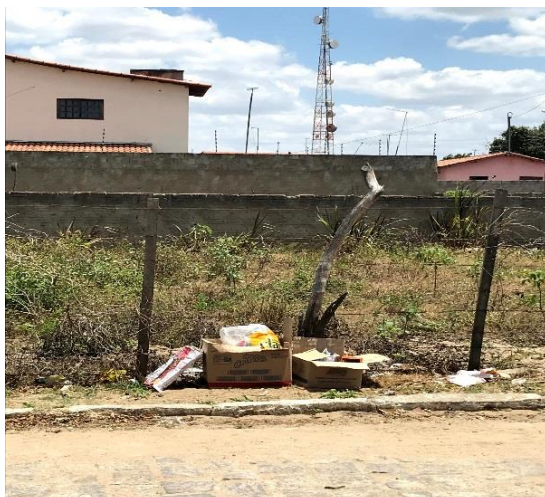
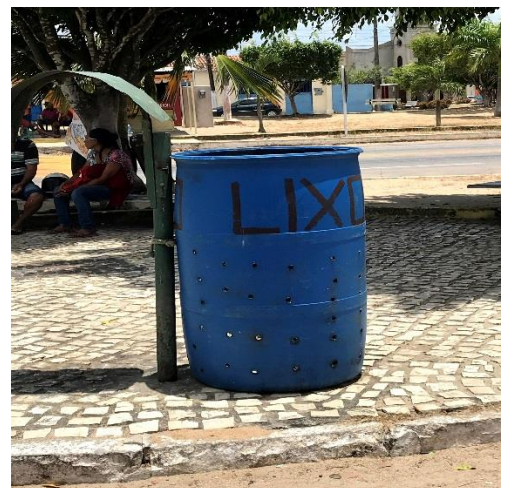
Figura 3.90 – Formas de acondicionamento dos resíduos sólidos

No município, os recipientes mais comuns utilizados para acondicionar os resíduos domiciliares são os sacos plástico com capacidade geralmente de 20 a 100 litros, caixas empilháveis, bombonas e tambores. Entretanto, é possível observar que em alguns locais ocorre a disposição de resíduos de maneira inadequada, potencializando assim a ação de animais e vetores. A **Figura 3.90** mostra as formas como os resíduos sólidos são acondicionados no município de Santa Maria.

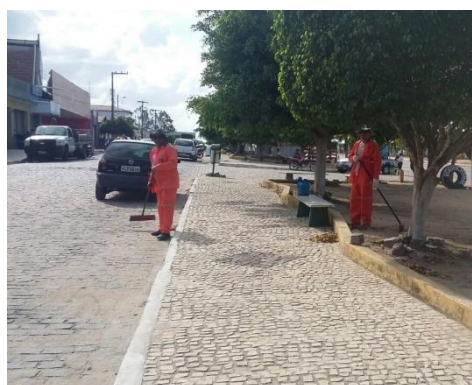
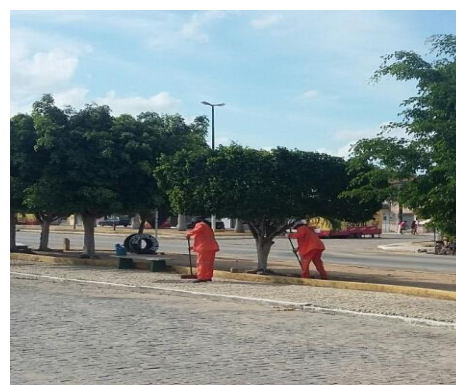
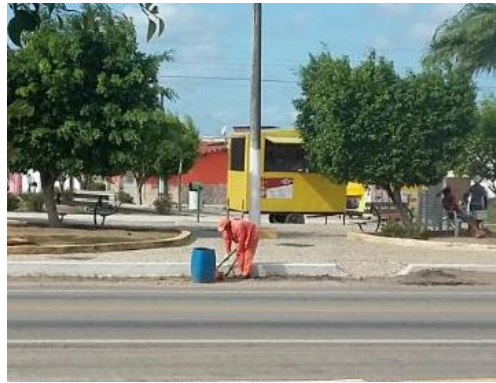
Figura 3.91 - Serviço de varrição sendo realizado por funcionários da empresa prestadora de serviço: Detalhe dos funcionários realizando o serviço de varrição (a, b e c).

A **Figura 3.91** abaixo mostra o serviço de varrição sendo realizado pelos funcionários, bem como parte dos objetos utilizados pela equipe de varrição. É visível que os objetos utilizados são bastante simples (vassouras, pás, ancinhos, inchadas, carrinho de mão e bombona de plástico acondicionadoras de resíduos) e que a equipe não utiliza todos os equipamentos de proteção individual fornecidos.

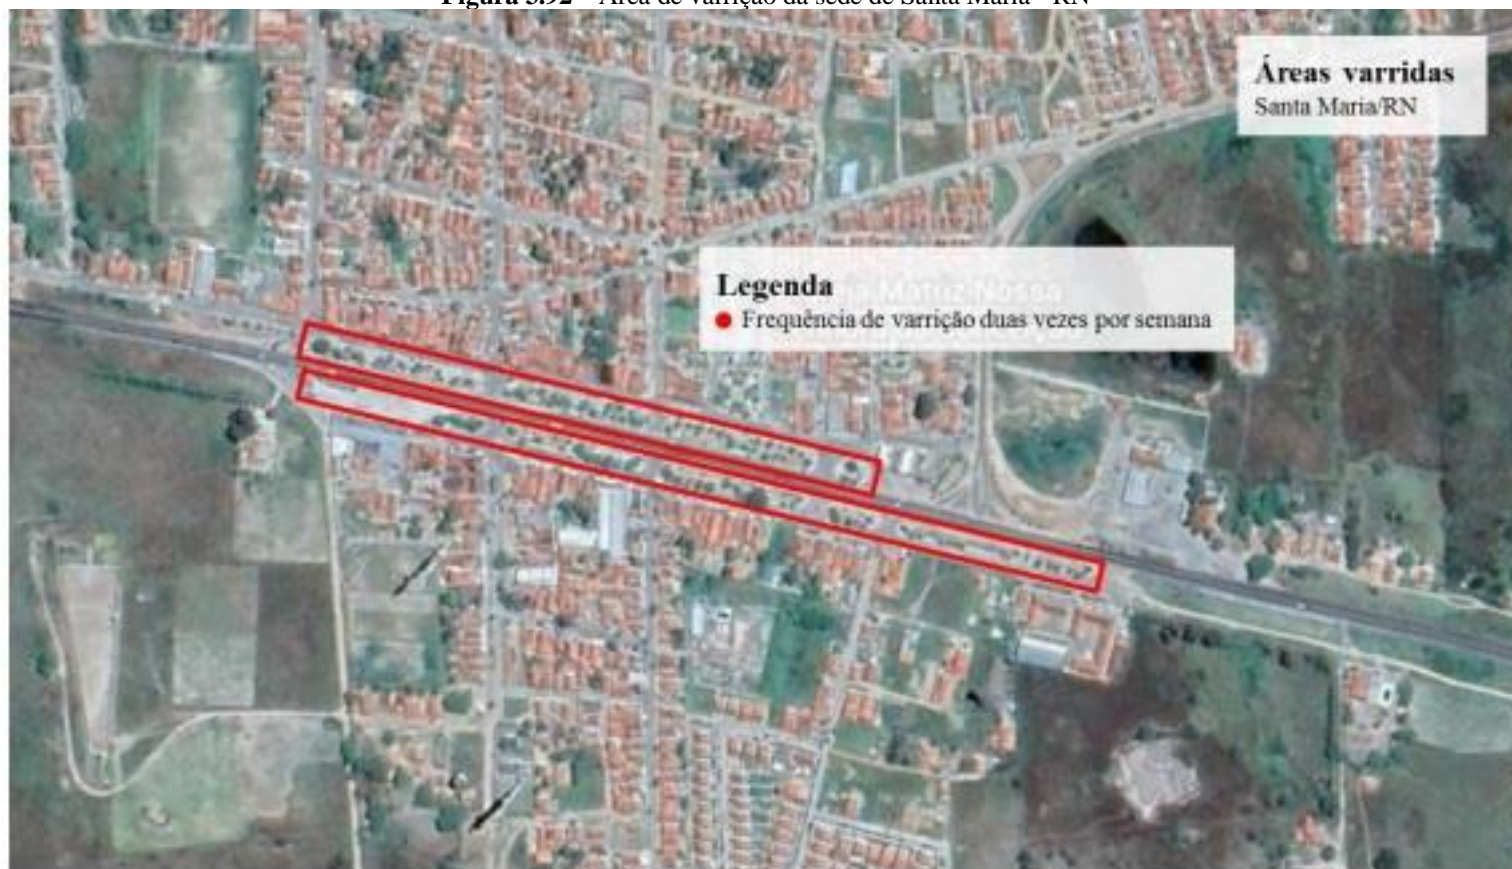
Figura 3.92 – Área de varrição da sede de Santa Maria - RN

A **Figura 3.92** demonstra as áreas de varrição na zona urbana do município.

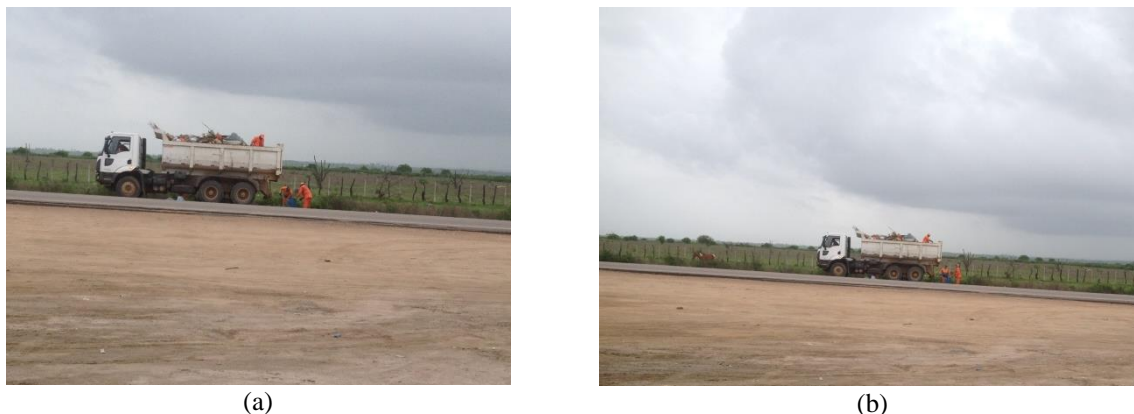
Figura 3.95 – Caminhão do PAC sendo utilizado para a coleta de resíduos sólidos: Detalhe do caminhão em atividade (a e b).

O manual do sistema de coleta, limpeza pública, transporte até a disposição final dos resíduos sólidos da zona urbana do município de Santa Maria de julho de 2017 (RR Construções) aponta que o veículo utilizado no referido ano e mês era um caminhão com carroceria ou caçamba basculante com capacidade para 6 m³. Entretanto, dados disponibilizados pela RR Construções em 2018 informaram que o transporte dos resíduos sólidos coletados no município vem sendo realizado por um veículo (**Figura 3.95**) do PAC o qual foi cedido para a prefeitura e não deveria está sendo utilizado para esse fim.

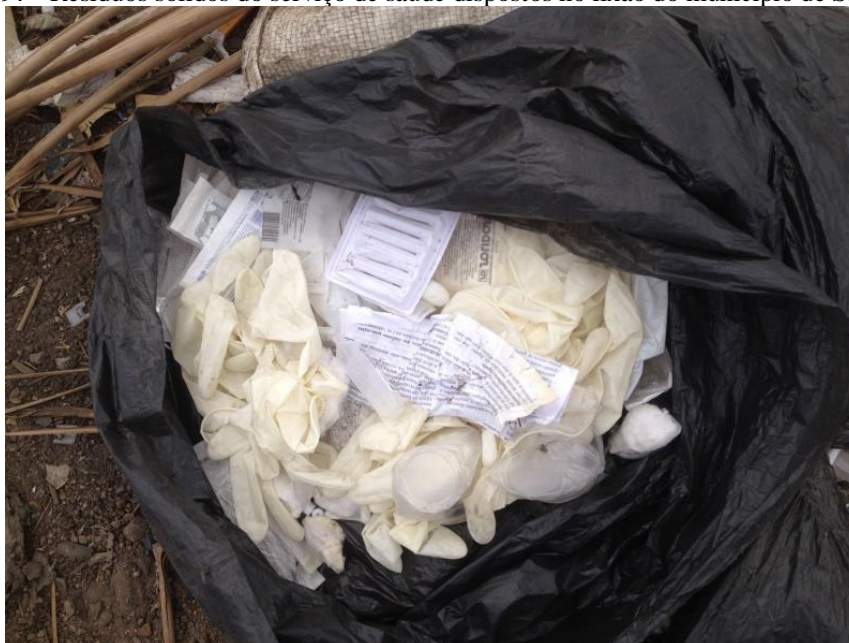
Figura 3.97 - Resíduos sólidos do serviço de saúde dispostos no lixão do município de Santa Maria.

Para os resíduos sólidos de serviço de saúde, a empresa fornece ao Município bombonas de polipropileno com capacidade de 200 litros em quantidades adequadas para o acondicionamento do RSS gerado, de modo a permitir a coleta e o transporte do mesmo em veículos adequados para posterior destinação. O peso máximo por bombona é de 25 quilogramas. Sendo assim, o acondicionamento dos RSS não obedece às recomendações estabelecidas pela Resolução 306/2008 da Anvisa de separação por tipo de resíduo, não foi possível observar o local onde há o armazenamento temporário dos resíduos de saúde, mas podemos constatar que o serviço apresenta lacunas, onde foram encontrados no lixão do município resíduos relacionados aos serviços de saúde (**Figura 3.97**), mostrando assim que nem todos os RSS são coletados pela Cril.

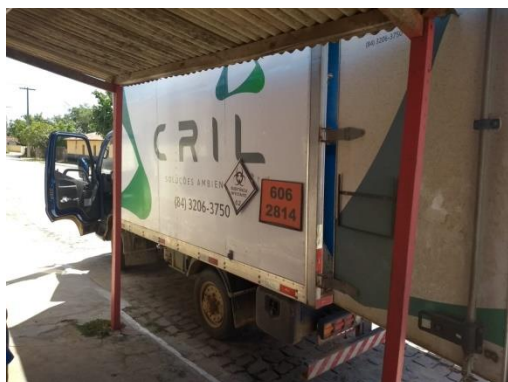
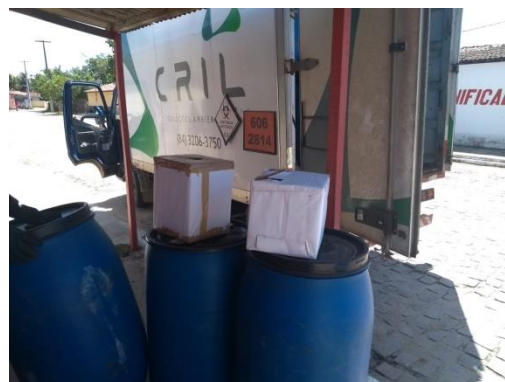
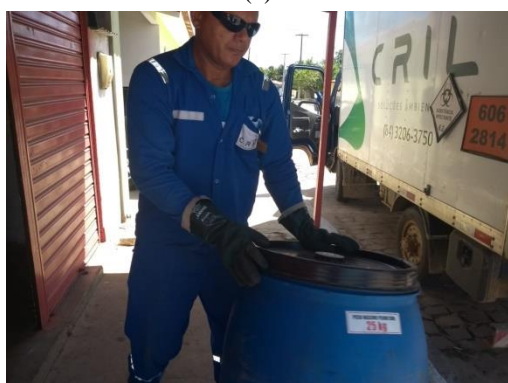
O transporte dos RSS é realizado por motoristas treinados, uniformizados e com todos os equipamentos de proteção individual apropriados para manipulação e trânsito de resíduos. O transporte ocorre sempre em veículo fechado tipo baú (**Figura 3.98**), com carroceria estanque que não permite vazamentos, licenciado no órgão ambiental competente. No interior do veículo são armazenadas as bombonas plásticas. Este veículo transportador apresenta a simbologia de transporte de resíduo infectante e deve ser acompanhado da ficha de

emergência de acordo com a NBR 7503 e ainda atender aos requisitos da NBR 13221, que especifica os requisitos para o transporte terrestre de resíduos.

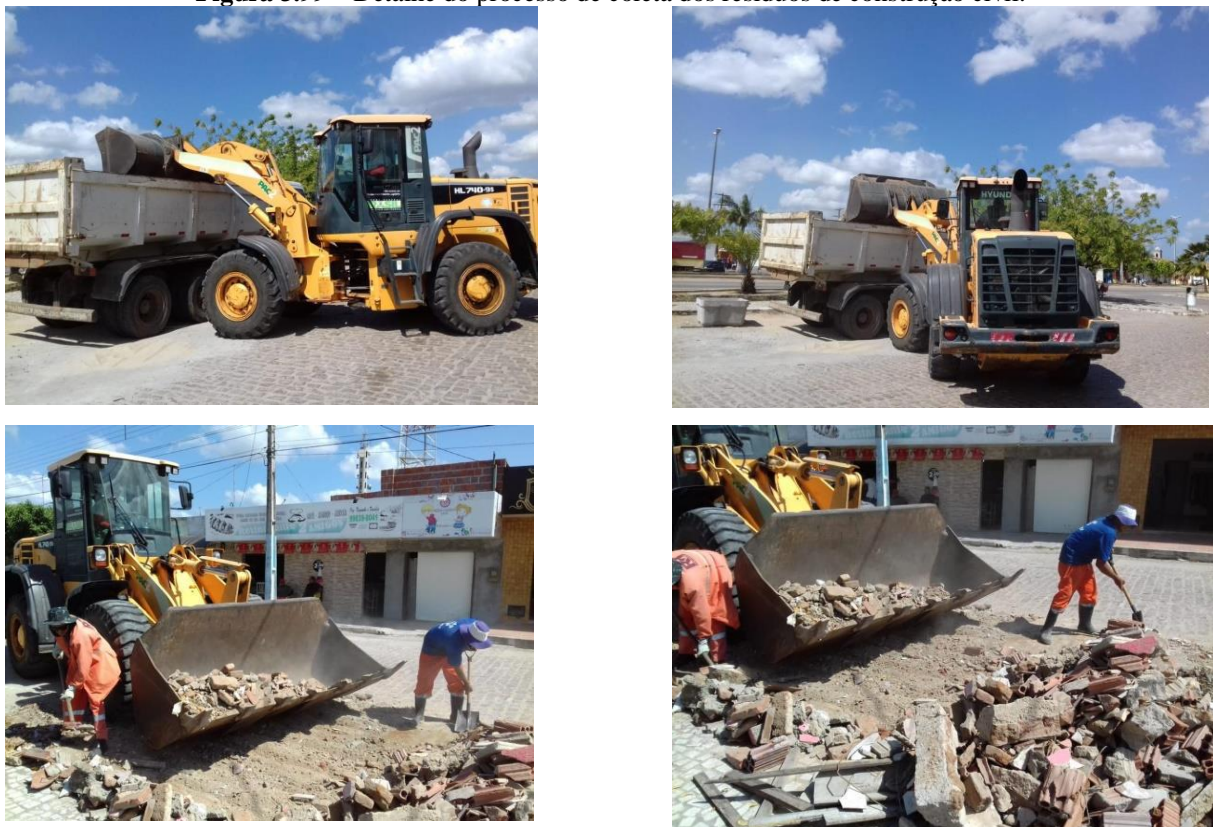
Figura 3.99 – Detalhe do processo de coleta dos resíduos de construção civil.

Conforme informado pelo encarregado por gerenciar a limpeza urbana no município, existe coleta diferenciada para os RCC (**Figura 3.99**), a qual é realizada à medida que os munícipes solicitam o serviço.

Após coletados, os resíduos são dispostos em um terreno próprio do encarregado da limpeza supracitado anteriormente, o qual eventualmente doa os materiais para a população quanto lhe é requerido.

A disposição final inadequada de RCC é um sério problema visto que, pode viabilizar a proliferação de vetores de doenças. Deve-se considerar também que, dentre os resíduos sólidos gerados pela atividade da construção civil existem resíduos que são classificados como perigosos (NBR 10004/2004, Resíduos Sólidos – Classificação), ou seja, oferecem risco à saúde pública e podem degradar a qualidade do meio ambiente (ex.: tintas e solventes).

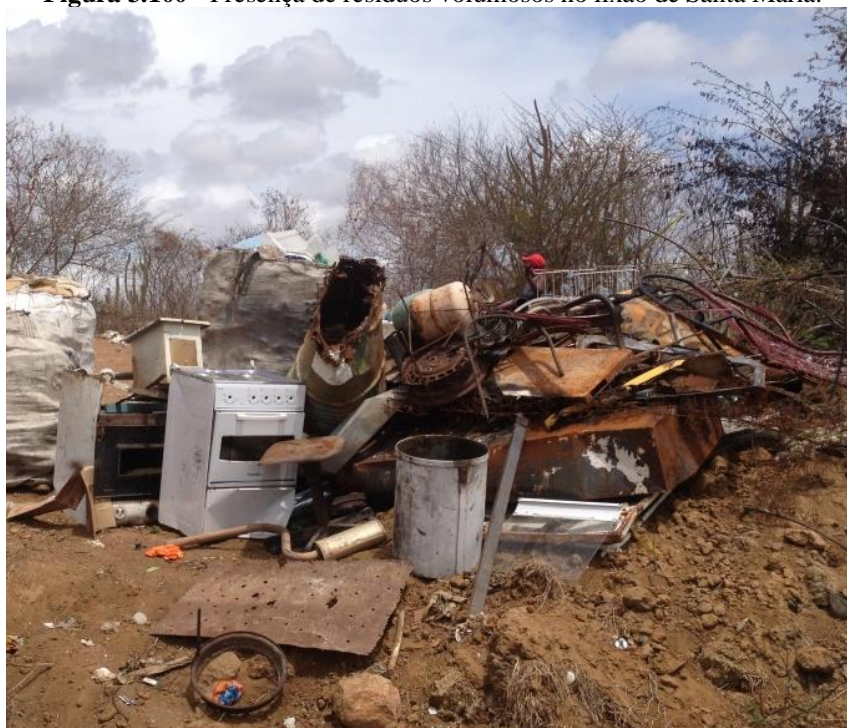
Figura 3.100 - Presença de resíduos volumosos no lixão de Santa Maria.

Se tratando de resíduos volumosos os quais são constituídos basicamente por materiais volumosos, como móveis, equipamentos domésticos inutilizados, grandes embalagens, peças de madeiras, podas e outros assemelhados não provenientes de processos industriais (NBR 15112:2004). Referente a esses resíduos a coleta é realizada juntamente com a coleta convencional, resíduos esses que são encontrados em todas as áreas do município em forma de pontos de descarrego, geralmente em frente a construções ou demolições e são enviados ao lixão existente no município (**Figura 3.100**).

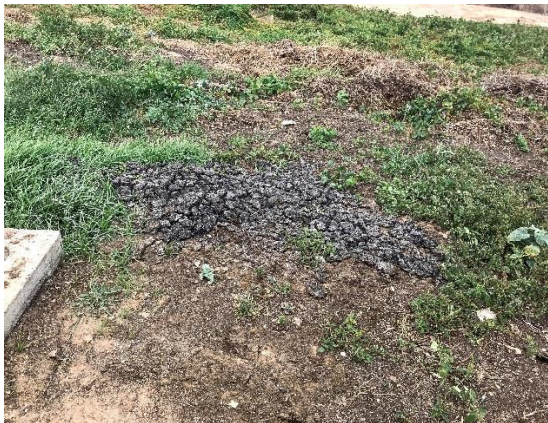
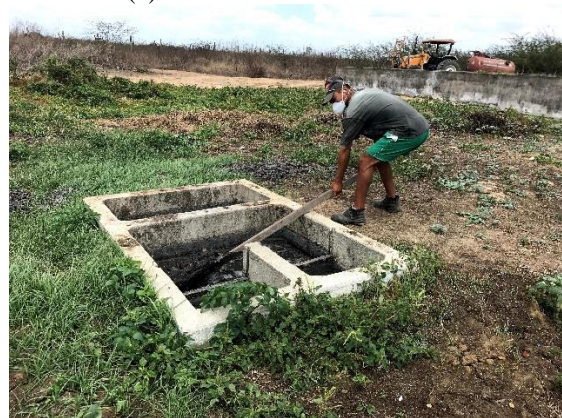
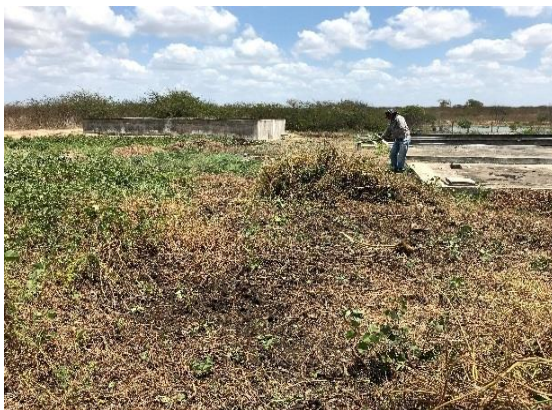
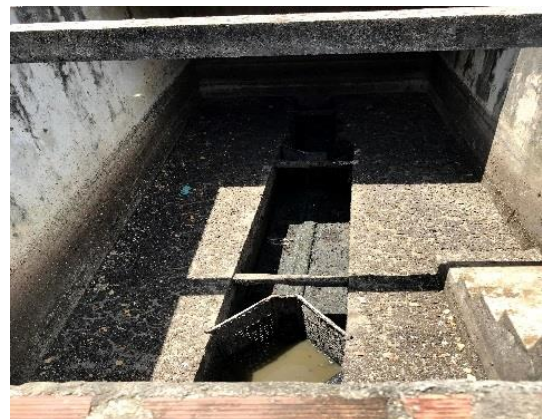
Durante a realização da visita em campo, o comitê do PMSB do município, junto com a equipe técnica da UFRN, constatou sujeiras no nível mais alto na caixa de areia, como pode ser observado na **Figura 3.101d**. Esse nível ocorre quando as bombas não estão acionadas. O sistema não tem sensor de nível, logo, é preciso que um operador ligue e desligue a bomba. Observa-se que o sistema estava funcionando de forma completamente errada. As duas entradas da caixa de areia estão abertas e completamente obstruídas com resíduos. Além disso, constatou-se a presença de resíduos de poda nas áreas adjacentes da ETE (**Figura 3.101c**).

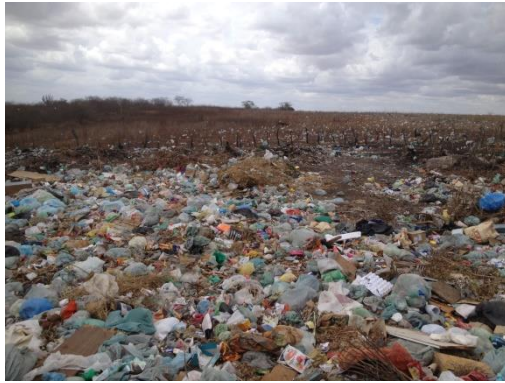
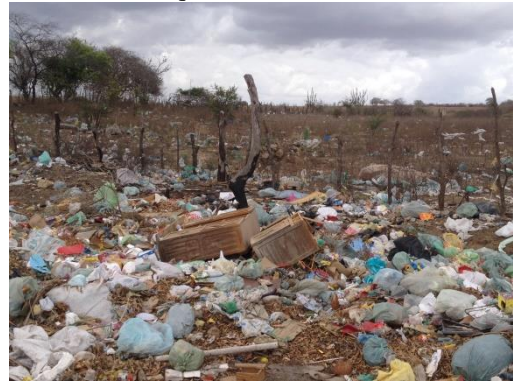
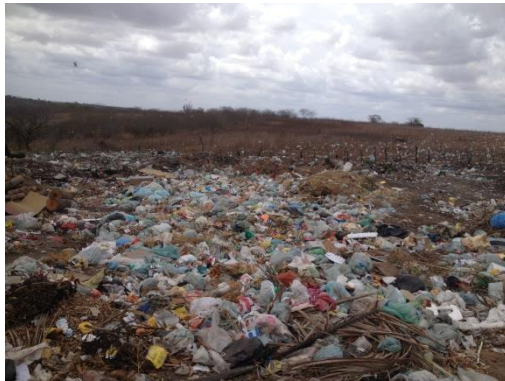
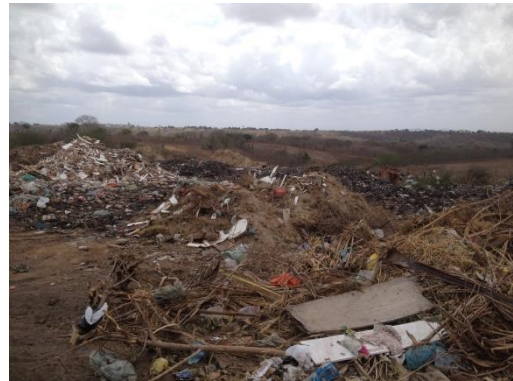
Figura 3.105 - Lixão do Município de Santa Maria: Detalhe dos resíduos dispostos no lixão do município (a), Detalhe dos resíduos dispostos no lixão do município (b), Detalhe dos resíduos dispostos no lixão do município (c) e Detalhe ao fundo de área onde os resíduos foram queimados (d).

Sabe-se que esta unidade de processamento não possui licença prévia e não recebe remessa de outros municípios.

O chorume produzido infiltra no solo uma vez que não existe sistema de impermeabilização, contaminando o solo, as águas subterrâneas e superficiais. Além deste aspecto, o chorume exala um odor extremamente desagradável e pode conter organismos patogênicos (organismos que podem causar doenças). Desta forma, a ausência de uma unidade de destinação adequada para os resíduos sólidos, gerados pelo município de Santa Maria, coloca em risco a saúde pública e a qualidade do meio ambiente.

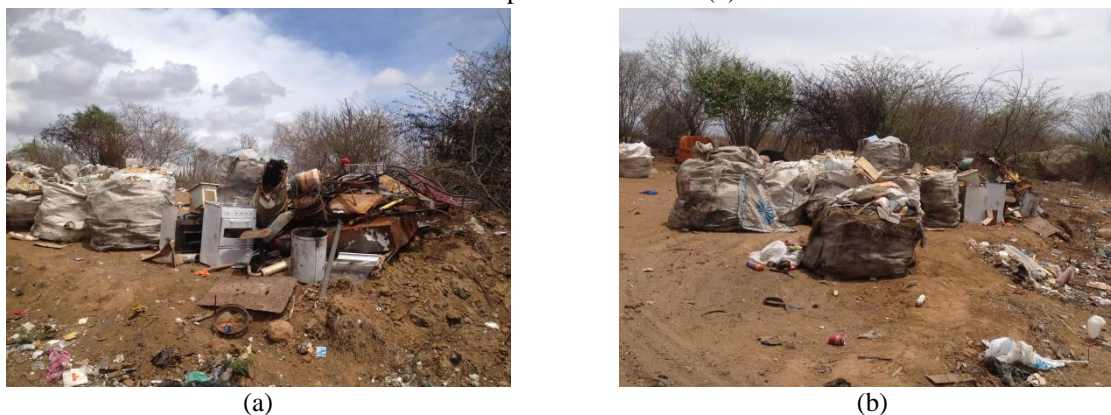
Figura 3.106 - Presença de catadores no lixão do Município de Santa Maria: Catadora ao fundo realizando a coleta seletiva dos resíduos sólidos dispostos no lixão (a) e Detalhe dos resíduos sólidos separados pelos catadores presentes no lixão (b).

Verifica-se grande quantidade de bags dentro da área de disposição final de resíduos do município, fato esse que vai de encontro ao que preconiza a lei 12.305/2010. Além disso, o número de bags não é suficiente para acondicionar todos os resíduos segregados, ficando os mesmos expostos a ação de agentes intempéricos, o que pode gerar como consequência a deterioração dos mesmos.

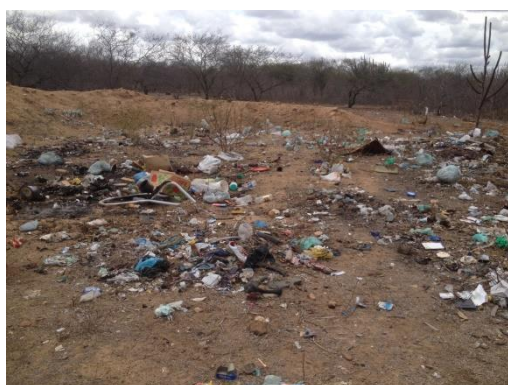
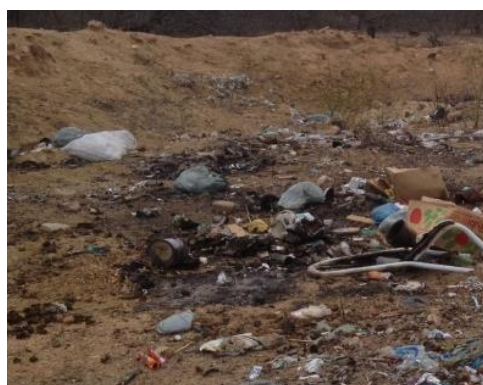
A **Figura 3.107** mostra uma área (S 05° 46' 3" e O 35° 45' 4") onde grande parte dos resíduos da comunidade de Santo Antônio de Bancos é queimado e despejado no próprio solo do local, vale ressaltar que essa realidade também é vivenciada em outras comunidades.

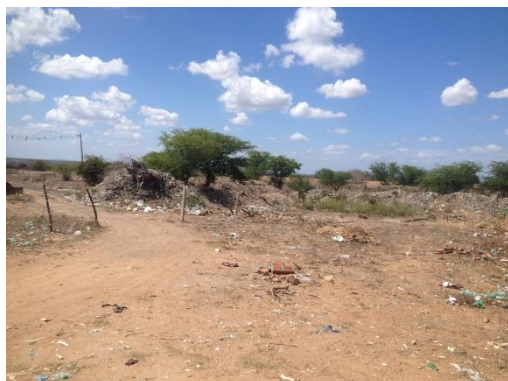
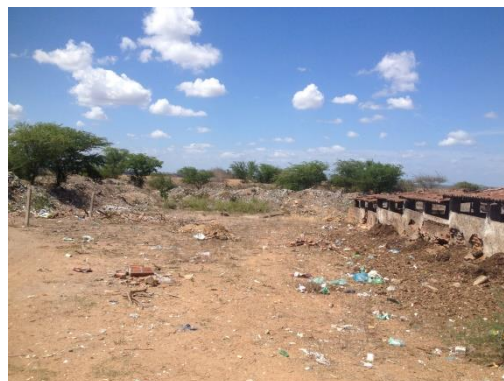
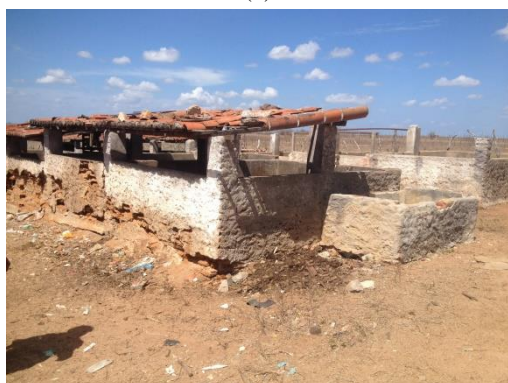
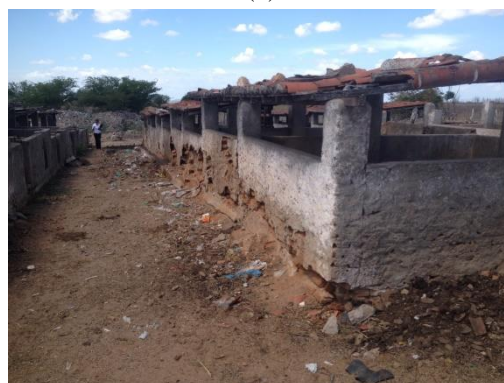
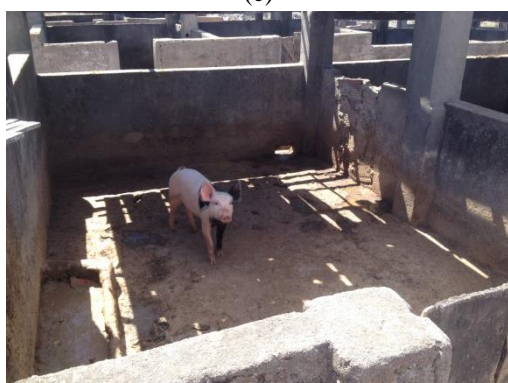
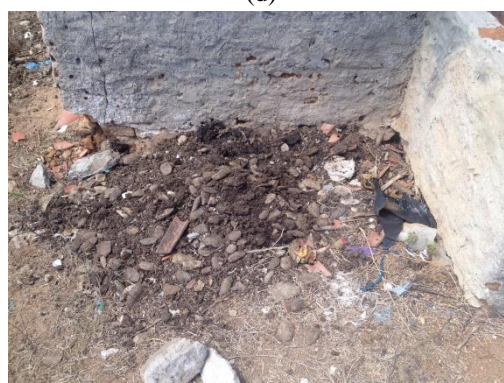
Vale ressaltar que existe um lixão desativado no Bairro Canaã (no final da Rua Vicente Inácio Dias), o qual funcionou até o ano de 2008 e até hoje causa transtornos à população do entorno. Sabe-se que apenas no início de 2017 foi retirado um montante de resíduos do local, os quais foram transportados para o novo lixão municipal. Porém, nenhuma outra medida foi tomada (**Figura 3.108**). É importante frisar que o mesmo funcionava próximo a uma pocilga pública (**Figura 3.108**), a qual funciona em estado precário até hoje,

promovendo assim a poluição da área bem como o desconforto da população local devido ao mau cheiro exalado.

Figura 3.108 - Área onde funcionava o antigo lixão e atual pocilga pública de Santa Maria: Detalhe do local onde funcionava o antigo lixão do município (a), Detalhe do local onde funcionava o antigo lixão do município (b), Detalhe do local onde funciona a pocilga pública do município (c), Detalhe do local onde funciona a pocilga pública do município (d), Detalhe do local onde funciona a pocilga pública do município (e) e Detalhe dos resíduos gerados na pocilga pública do município (f).

Diante do exposto, percebe-se que a identificação desses locais é de extrema importância, pois mesmo após encerrados estes passivos ambientais continuam causando danos ao ambiente e apresentando riscos à saúde pública, sendo necessário um contínuo

monitoramento e a elaboração e execução de um Plano de Recuperação de Áreas Degradadas (Prad) para minimizar os impactos resultantes dessas atividades.

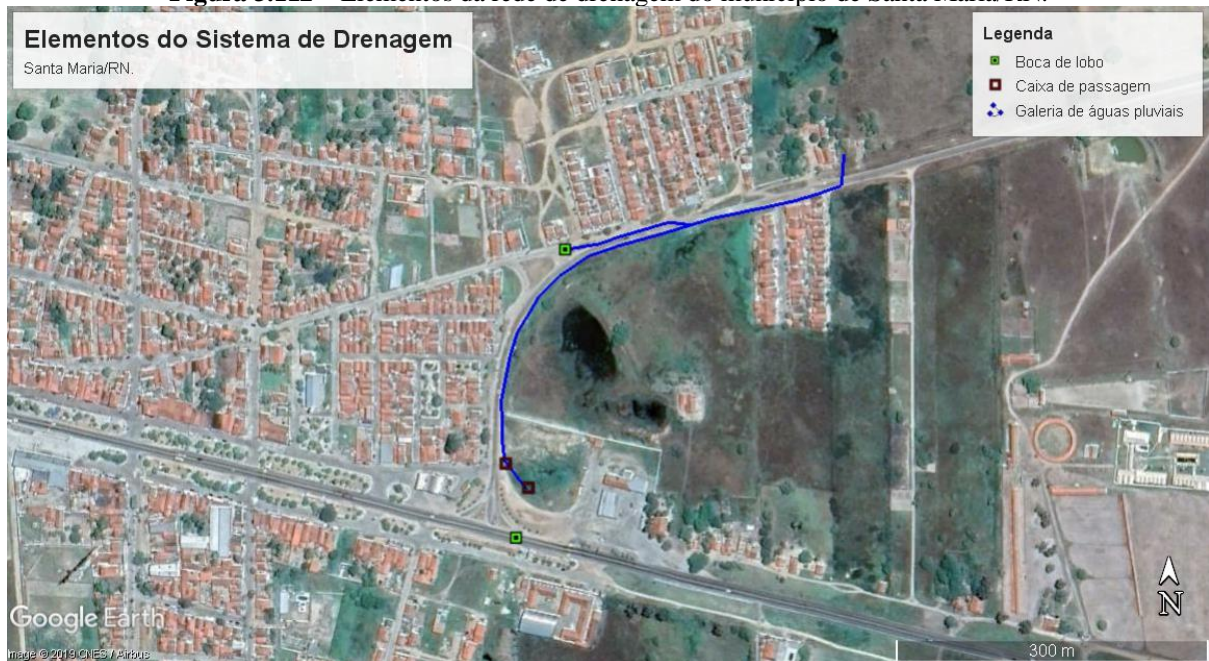
De forma geral, observou-se o predomínio do sistema de microdrenagem, em sua forma mais simplificada, uma vez que o escoamento superficial das águas pluviais se dá sobre o pavimento, guias e sarjetas das ruas até atingirem a drenagem natural.

Figura 3.112 – Elementos da rede de drenagem do município de Santa Maria/RN.

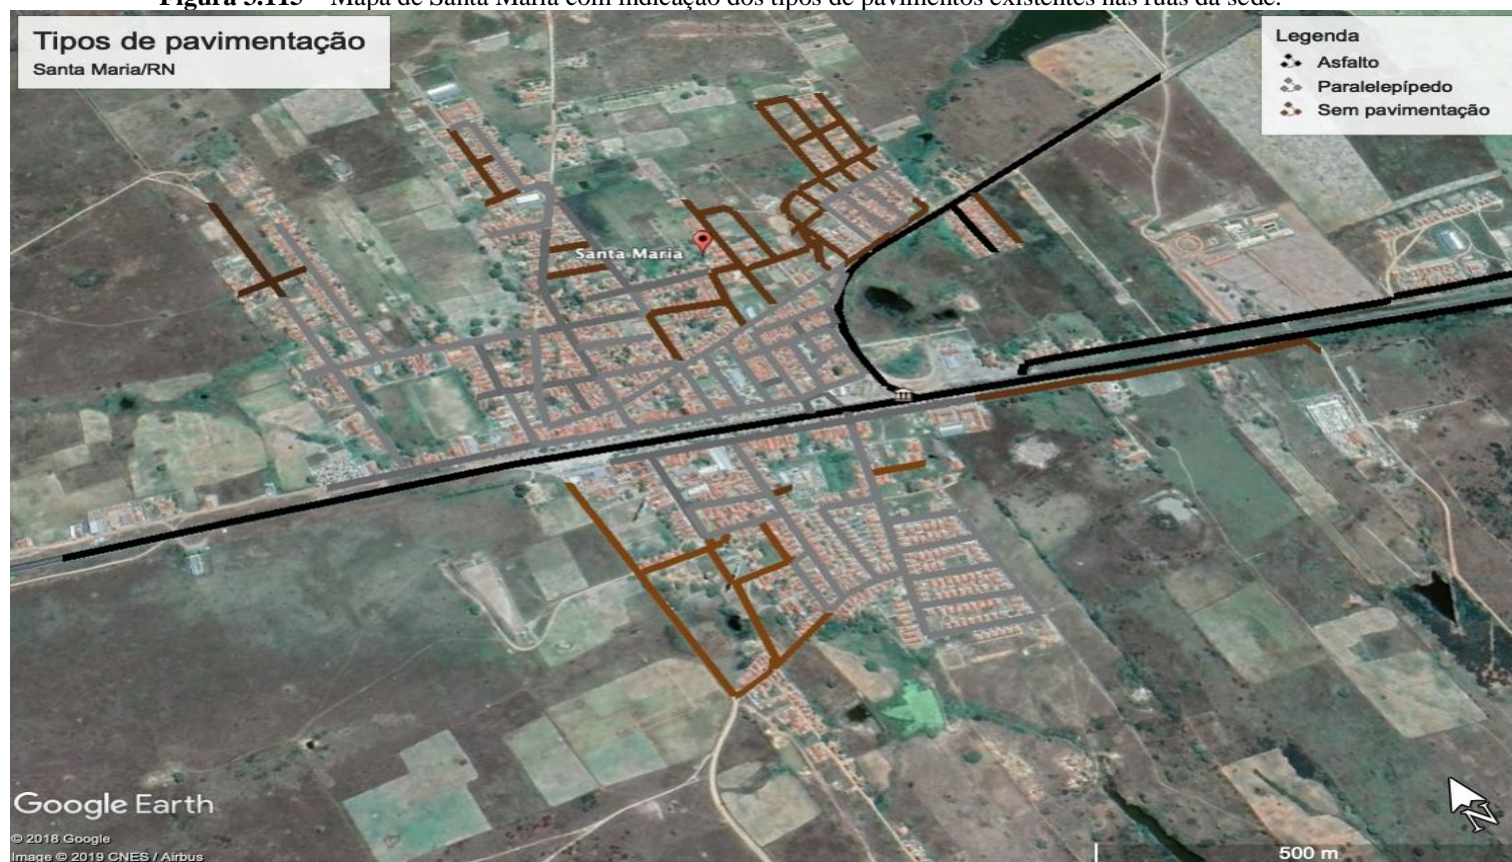
Figura 3.115 – Mapa de Santa Maria com indicação dos tipos de pavimentos existentes nas ruas da sede.

No que diz respeito a zona rural, não se tem pavimentação em nenhuma das comunidades rurais.

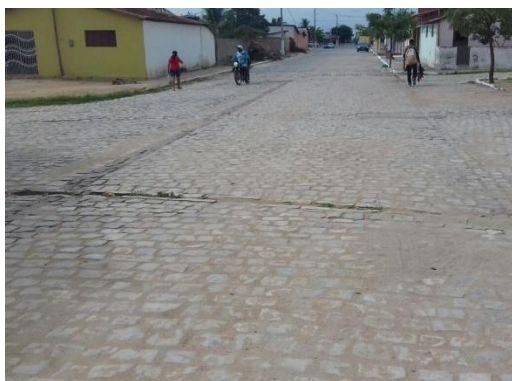
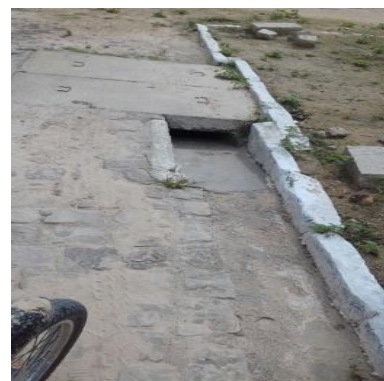
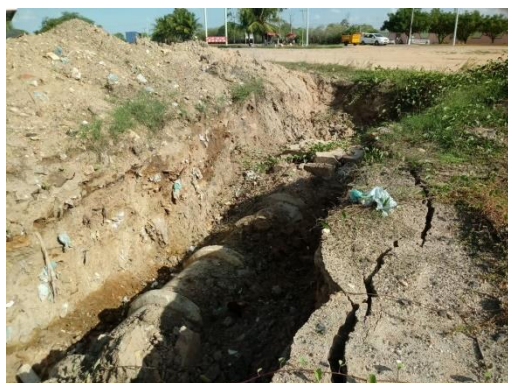
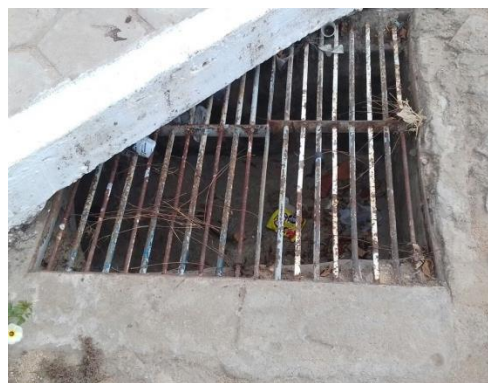
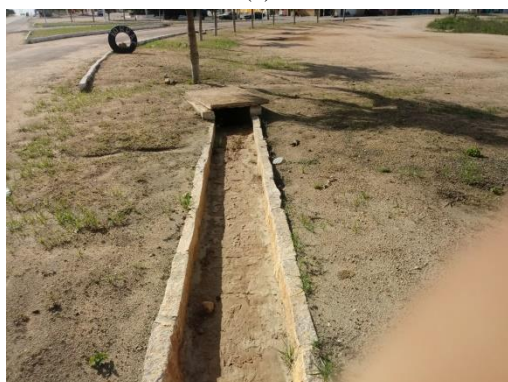
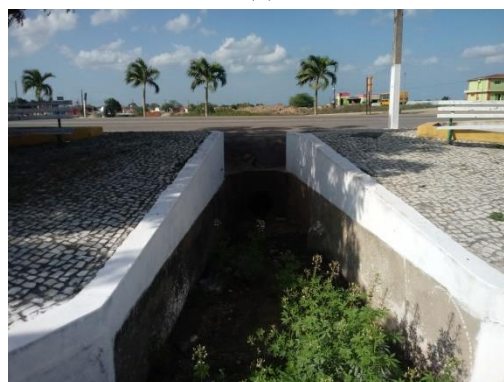
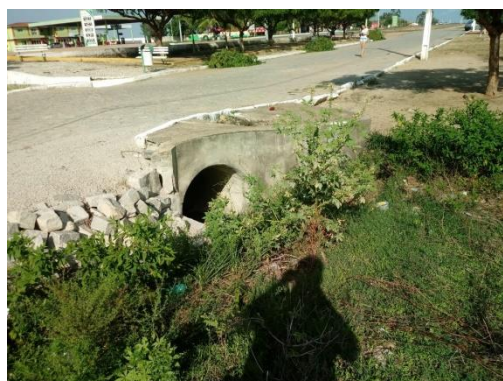
Os elementos do sistema de microdrenagem existente atualmente na cidade estão referidos na **Figura 3.116**.

Figura 3.116 - Elementos do sistema de microdrenagem existente em Santa Maria: Detalhe de uma das vias pavimentadas em paralelepípedo na Rua Inácio Antônio Araújo (a), Detalhe da guia, sarjeta e boca de lobo existente na Rua Manoel Joaquim de Araújo (b), Detalhe da rede de drenagem existente na Avenida Presidente Juscelino (c), Detalhe de bueiro existente na Avenida Presidente Juscelino (d), Detalhe da galeria de água pluvial existente na Avenida Presidente Juscelino (e), Detalhe de galeria de água pluvial existente na Avenida Presidente Juscelino (f) e Detalhe de galeria de água pluvial existente na Avenida Presidente Juscelino (g).

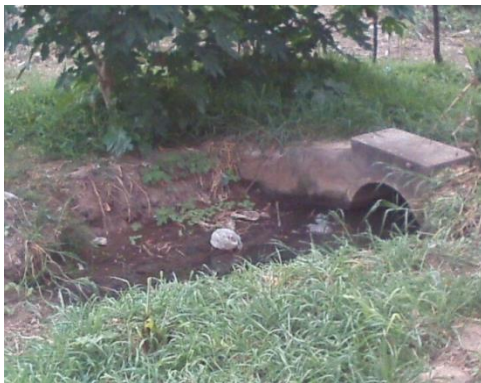
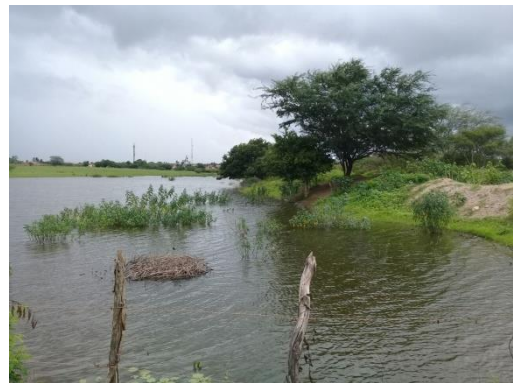
O sistema de manejo de águas pluviais funciona por gravidade, o qual termina no último canal de passagem das águas pluviais localizado no conjunto Adélia Lopes (Figura 3.117a) e segue para o ponto de lançamento final que é o Açude Orlando Monteiro (Figura 3.117b).

Figura 3.117 – Detalhe de alguns componentes do sistema de manejo de águas pluviais da sede. Último canal de passagem das águas pluviais do Município de Santa Maria (a) e Ponto de lançamento final das águas pluviais do sistema de drenagem da sede (b).

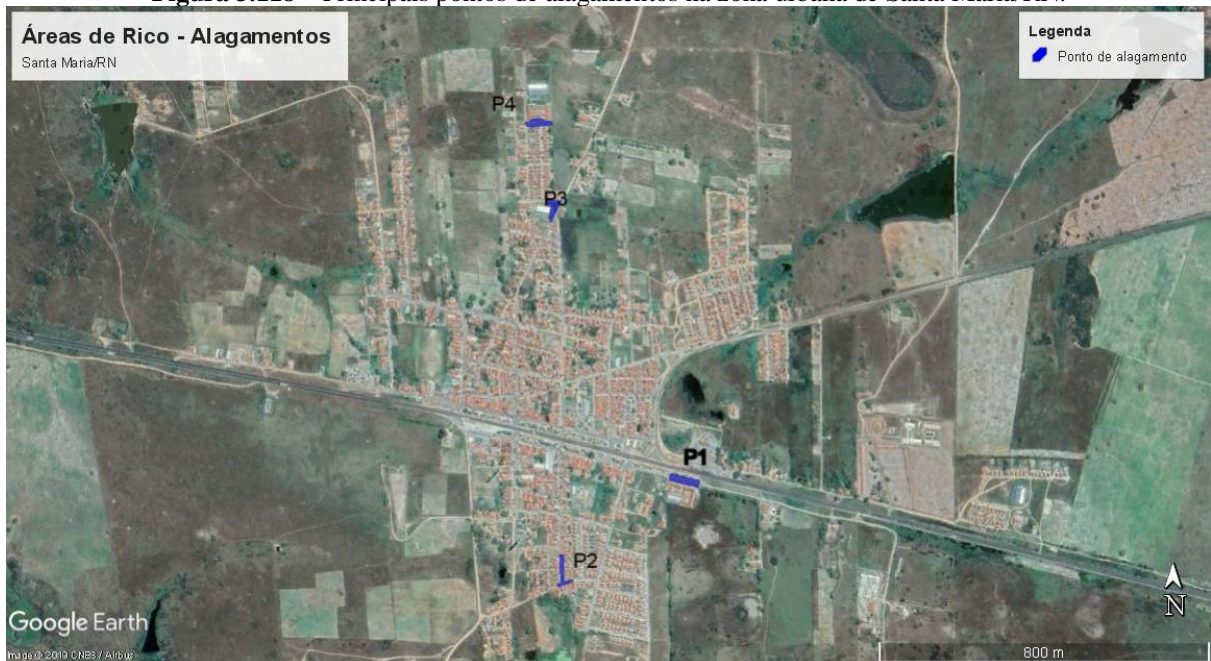
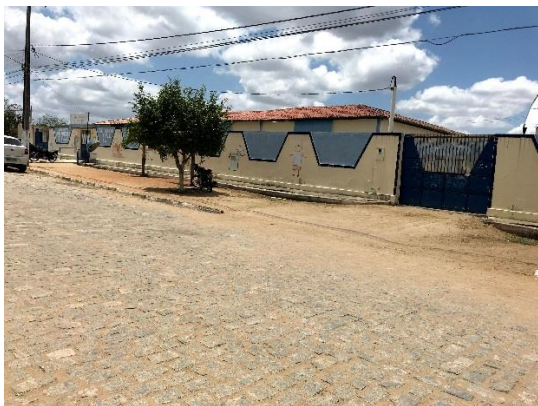
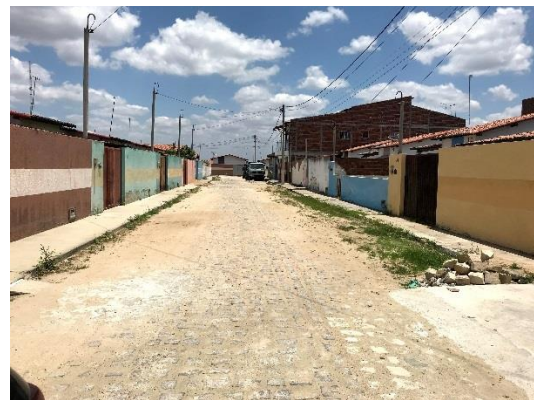
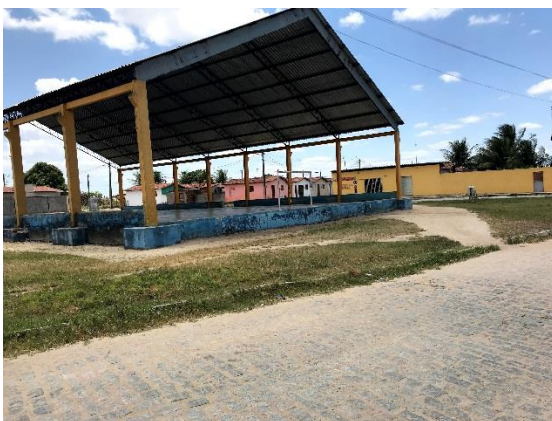
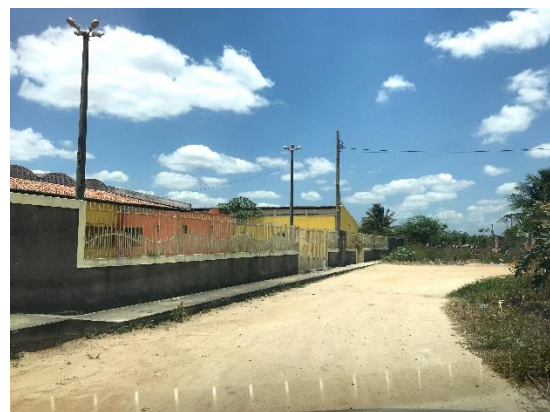
As principais áreas de riscos identificadas na área urbana podem ser visualizadas na **Figura 3.118**.

Figura 3.118 – Principais pontos de alagamentos na zona urbana de Santa Maria/RN.

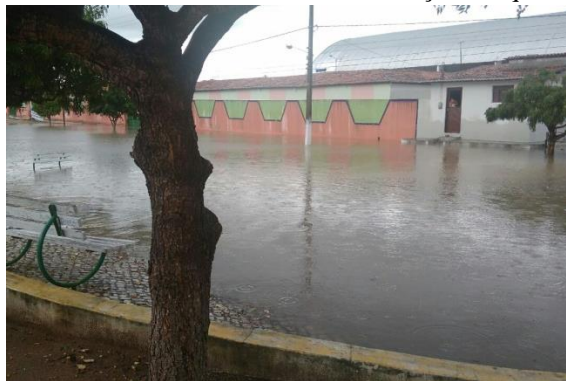
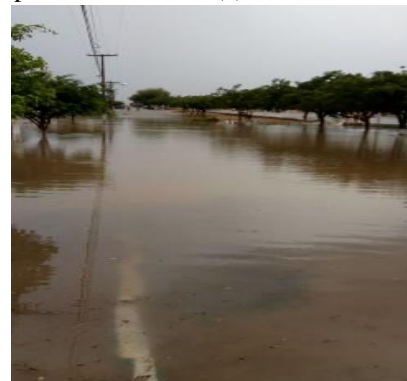
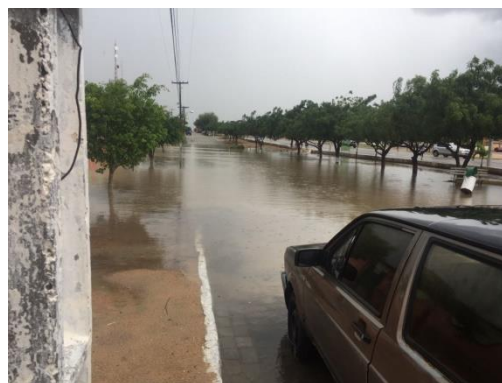
Outro ponto de alagamento grave na zona urbana fica na Avenida Presidente Juscelino, nas proximidades da Escola Municipal João Marques de Araújo, como mostra a **Figura 3.119**.

Figura 3.119 - Área alagável em períodos de chuva na Avenida Presidente Juscelino: Detalhe da situação em que a área fica em períodos de chuva (a), Detalhe da situação em que a área fica em períodos de chuva (b) e Detalhe da situação em que a área fica em períodos de chuva (c).
