Produto C Diagnóstico Técnico- Participativo

SANTA MARIA – RN

Plano Municipal de Saneamento Básico – PMSB
Diagnóstico Técnico-Participativo

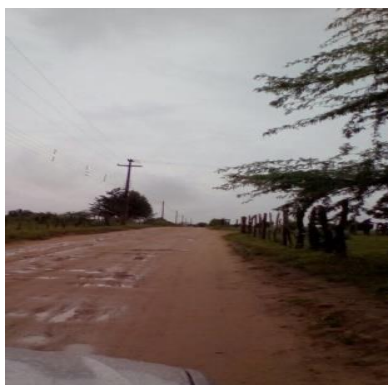
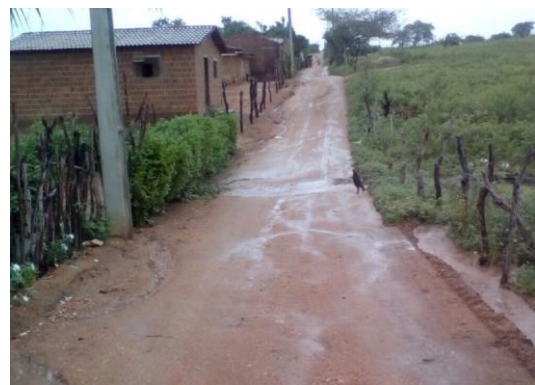
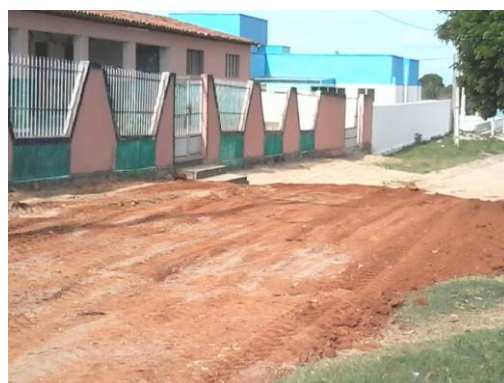
Sabe-se que na zona rural não existe pavimentação e a drenagem é natural, porém existem áreas de alagamento que prejudicam a mobilidade dos moradores em época de chuvas (**Figura 3.120**). Sabe-se ainda que em alguns pontos das estradas que dão acesso as comunidades rurais, é colocado pó de serra, material esse que é usado como paliativo dada a ausência de pavimentação, entretanto, a população reclama que o material tem pouca durabilidade e em não promove uma ajuda tão significativa. Os moradores relatam a necessidade de construção de mais passagens molhadas e pontes.

Figura 3.120 - Áreas sujeitas a alagamentos em períodos de chuva que dificultam a mobilidade da população: Detalhe de uma das estradas existentes na comunidade Caiçara (a), Detalhe de uma das estradas existentes na comunidade Santa Maria da Mata (b) e Detalhe de uma das estradas existentes na comunidade Jurumenha (c).

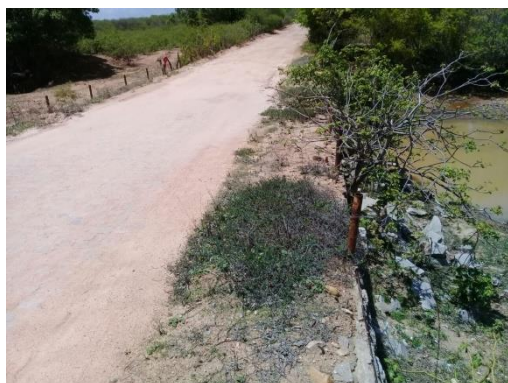
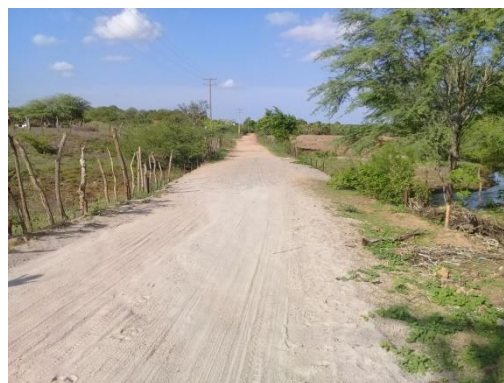
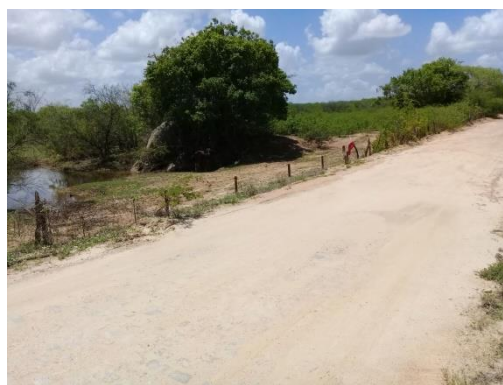
Em alguns locais já existem passagens molhadas (**Figura 3.121**), porém, segundo a população local as mesmas são insuficientes em períodos de cheia.

Figura 3.121 - Passagens molhadas existentes na zona rural de Santa Maria: Passagem molhada existente na comunidade rural de Caiçara (a), Passagem molhada existente na comunidade rural de Caiçara (b) e Passagem molhada existente na comunidade rural de Caiçara.

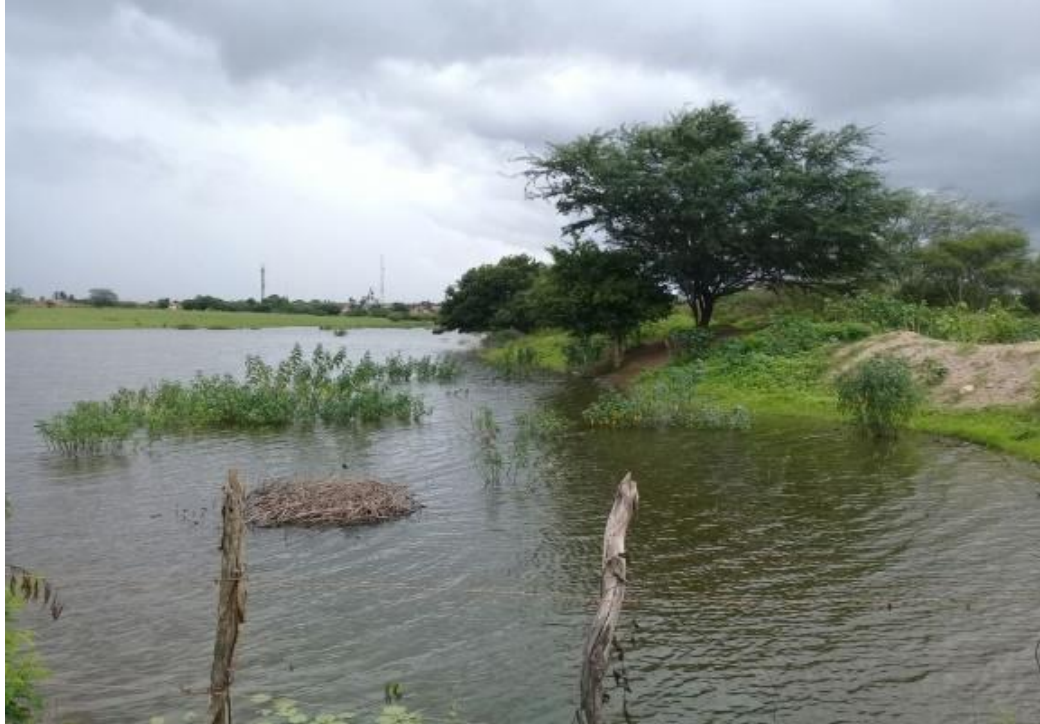
As águas pluviais que escoam pelas vias públicas, assim como as que são coletadas na superfície pelo sistema de microdrenagem, têm com destino final um corpo hídrico que fica dentro da cidade, o Açude Orlando Monteiro (**Figura 3.122**), o qual possui regime intermitente.

Figura 3.122 – Detalhe do açude onde as águas pluviais coletadas pelo sistema de drenagem são destinadas.

Sabe-se que águas pluviais carregam consigo toda carga de nutrientes e poluentes existentes na superfície do território. Por mais que não tenha acontecido períodos de seca recentemente, considerando que o corpo receptor possui regime intermitente, possivelmente existe um acúmulo dos nutrientes e poluentes em seus leitos quando os mesmos ficam secos. Com as chuvas, esse curso d'água volta a ter fluxo hídrico, carreando toda a poluição para reservatórios situados a jusante da cidade de Santa Maria.

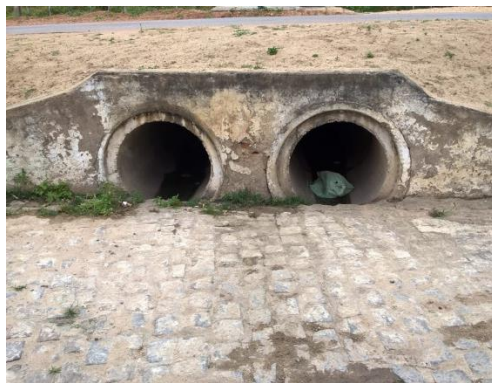
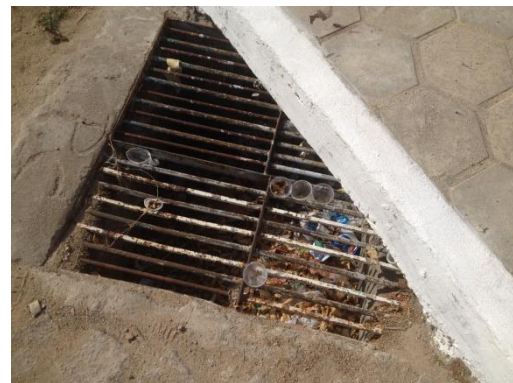
Na cidade de Santa Maria, os resíduos sólidos são muitas vezes considerados uma ameaça potencial ao sistema de drenagem. Apesar de serem realizadas limpezas periódicas na área urbana do município, ou seja, a varrição e limpeza das ruas, avenidas, becos e praças, foram verificadas a disposição de resíduos nos bueiros, dentro das galerias pluviais, causando obstrução do fluxo e constituindo ameaça potencial para o acúmulo de deflúvios nas ruas (**Figura 3.123**). Além disso, foi verificada a ausência de grelhas nas bocas de lobo, o que favorece o carregamento dos resíduos sólidos para dentro das galerias e posteriormente para as lagoas.

Figura 3.123 - Interferência de resíduos sólidos nos elementos do sistema de drenagem urbana: Presença de saco plástico na galeria de águas pluviais (a) e Acúmulo de resíduos sólidos em bueiro localizado na zona urbana (b).

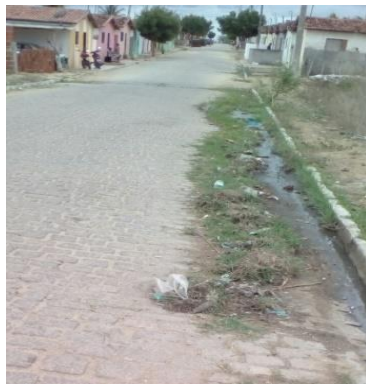
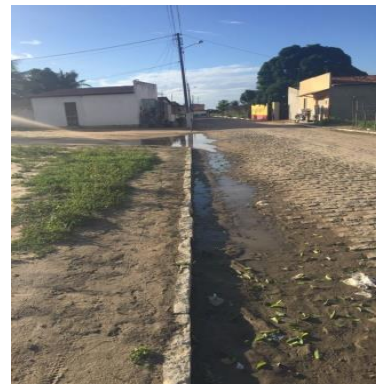
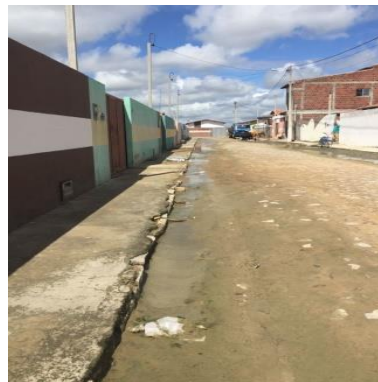
Na sede municipal existe o sistema de esgotamento sanitário implantado, porém nem todas as residências estão ligadas à rede, constatando-se, portanto, várias ligações de esgoto na rede de drenagem (**Figura 3.124**). A maioria das residências destina suas águas cinzas às sarjetas das ruas, as quais são conduzidas ao longo da rede de drenagem e seguem para o corpo d'água final onde as águas pluviais são destinadas. Esses problemas evidenciam a ausência ou deficiência do sistema de esgotamento adotado, bem como a falta de controle e fiscalização da operacionalização do mesmo.

Figura 3.124 - Lançamento de esgoto no sistema de drenagem da zona urbana de Santa Maria: Lançamento de esgoto em sarjeta da via urbana (a), Lançamento de esgoto em sarjeta da via urbana (b) e Lançamento de esgoto em sarjeta da via urbana (c).

Além disso, a existência de efluentes despejados *in natura* no sistema de drenagem, promovem no período seco o acúmulo de nutrientes nos corpos d'água, assim como nas épocas de chuva corroboram com a diminuição da qualidade da água dos mananciais. A proximidade das residências faz aumentar os transtornos à população vizinha que enfrenta problemas de alagamentos e proliferação de vetores, agravados no período de chuvas.

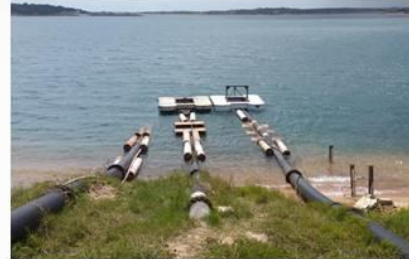
Figura 1. Sistema de captação flutuante na Lagoa do Bonfim. Fonte: Equipe de elaboração do PMSB/UFRN, 2017.

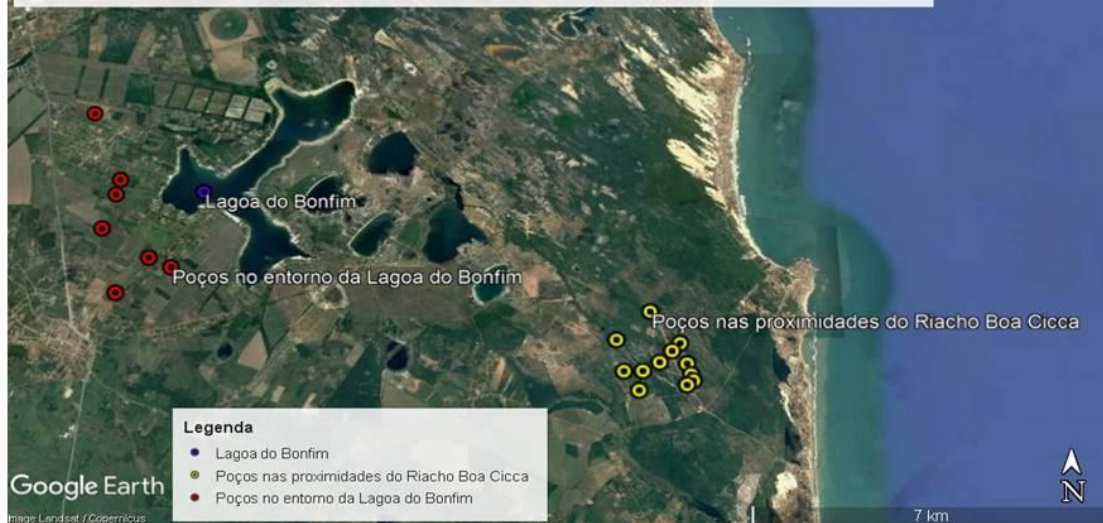
Figura 3. Mapa dos mananciais e pontos de captação de água da Adutora Monsenhor Expedito. Fonte: Equipe de elaboração do PMSB/UFRN, 2017.

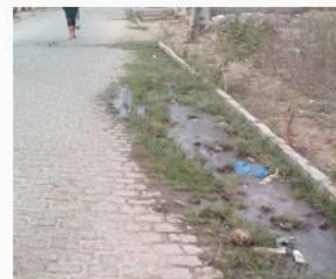
Figura 6. Disposição de águas cinzas em vias públicas. Fonte: Comitê Executivo do PMSB de Santa Maria, 2017.

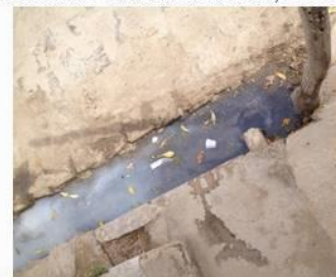
Figura 7. Disposição de águas servidas em vias públicas. Fonte: Comitê Executivo do PMSB de Santa Maria, 2017.

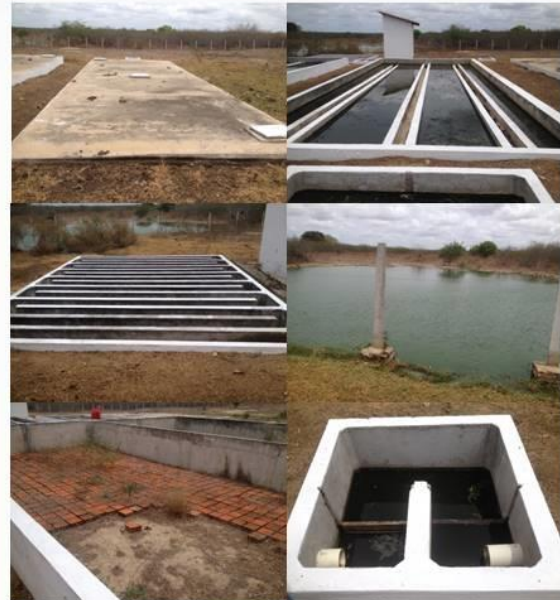
▪ **Configuração da ETE:** Dois decanto digestores, dois filtros de quenga de coco, um floculador chicaneado, uma lagoa de recepção, dois leitos de secagem, caixas de passagem e divisoras de vazão.

Figura 8. Configuração da ETE do município. Fonte: Comitê Executivo do PMSB de Santa Maria, 2017.

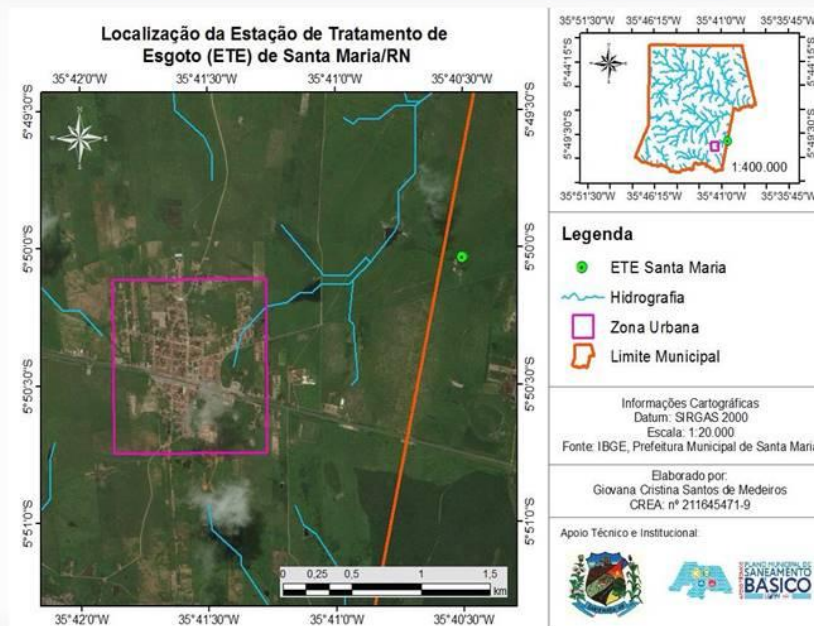
Figura 9. Mapa de localização ETE da cidade de Santa Maria. Fonte: Comitê Executivo do PMSB de Santa Maria, 2017.

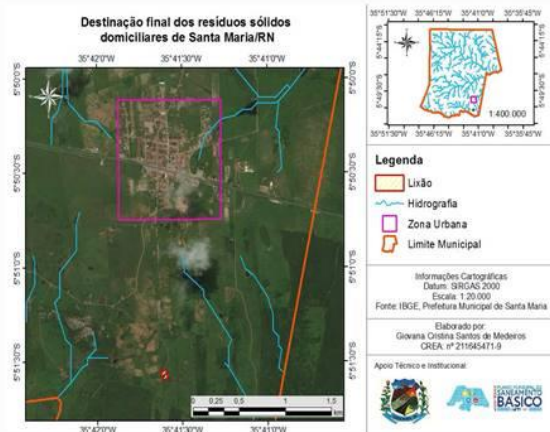
Figura 10. Localização do lixão onde são destinados os resíduos sólidos domiciliares de Santa Maria. Fonte: Comitê Executivo do PMSB de Santa Maria, 2017.

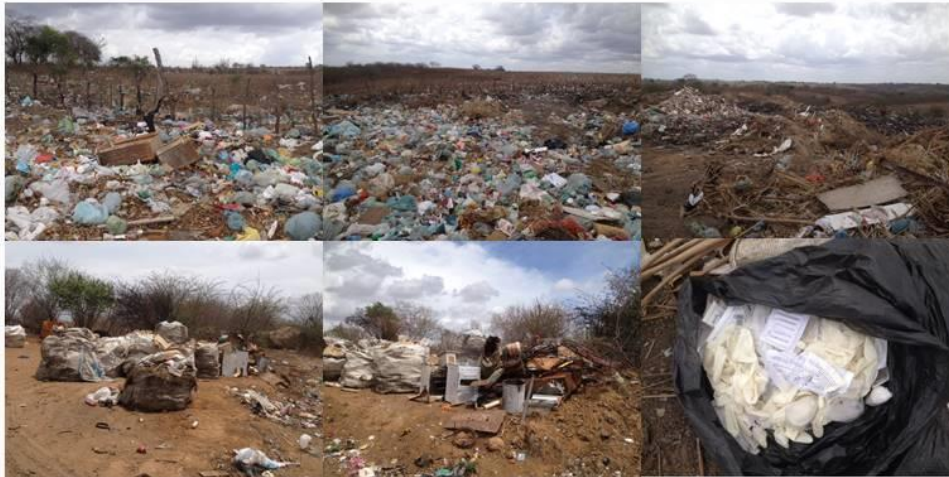
Figura 13. Situação atual do lixão do município de Santa Maria. Fonte: Comitê Executivo do PMSB de Santa Maria, 2017.

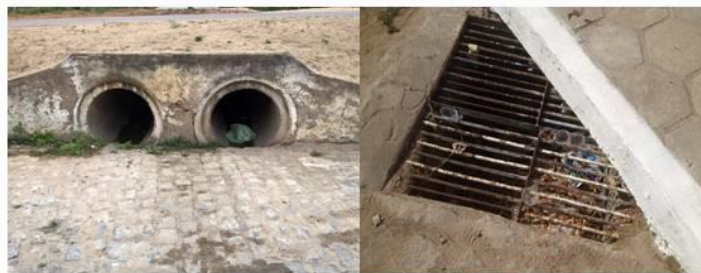
Figura 18. Interferência de resíduos sólidos nos elementos do sistema de drenagem urbana. Fonte: Comitê Executivo do PMSB de Santa Maria, 2017.

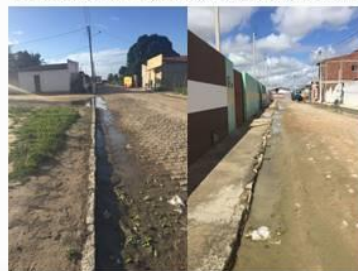
Figura 19. Lançamento de esgoto no sistema de drenagem da zona urbana de Santa Maria. Fonte: Comitê Executivo do PMSB de Santa Maria, 2017.

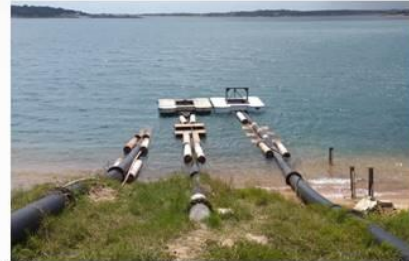
Figura 1. Sistema de captação flutuante na Lagoa do Bonfim. Fonte: Equipe de elaboração do PMSB/UFRN, 2017.

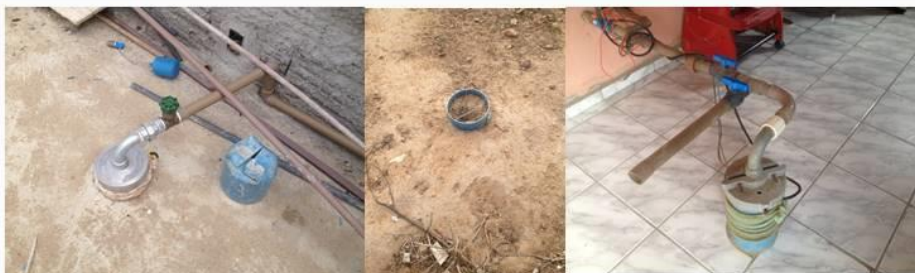
Figura 6. Poços existentes em Vila Tota Azevedo (dois particulares e um público). Fonte: Equipe de elaboração do PMSB/UFRN, 2017.

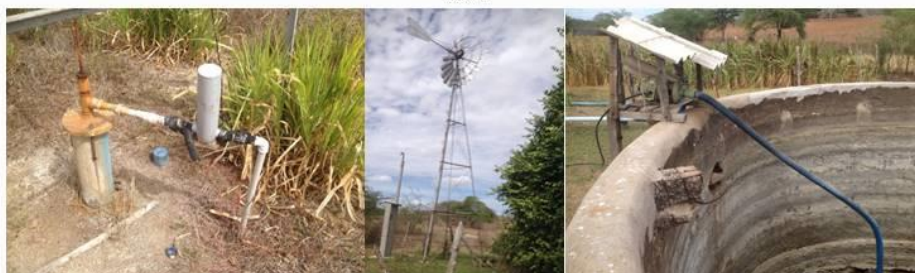
Figura 7. Poços particulares existentes em São Luiz. Fonte: Equipe de elaboração do PMSB/UFRN, 2017.

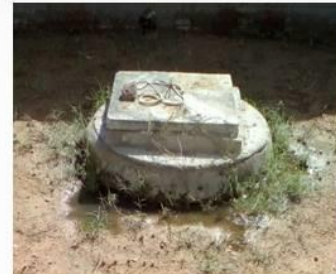
Figura 8. Disposição de águas cinzas em vias públicas. Fonte: Comitê Executivo do PMSB de Santa Maria, 2017.

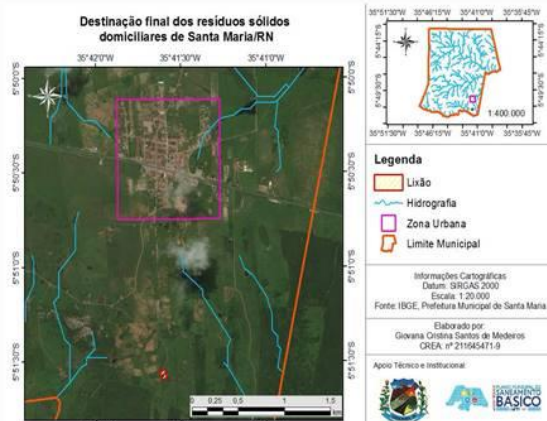
Figura 10. Localização do lixão onde são destinados os resíduos sólidos domiciliares de Santa Maria. Fonte: Comitê Executivo do PMSB de Santa Maria, 2017.

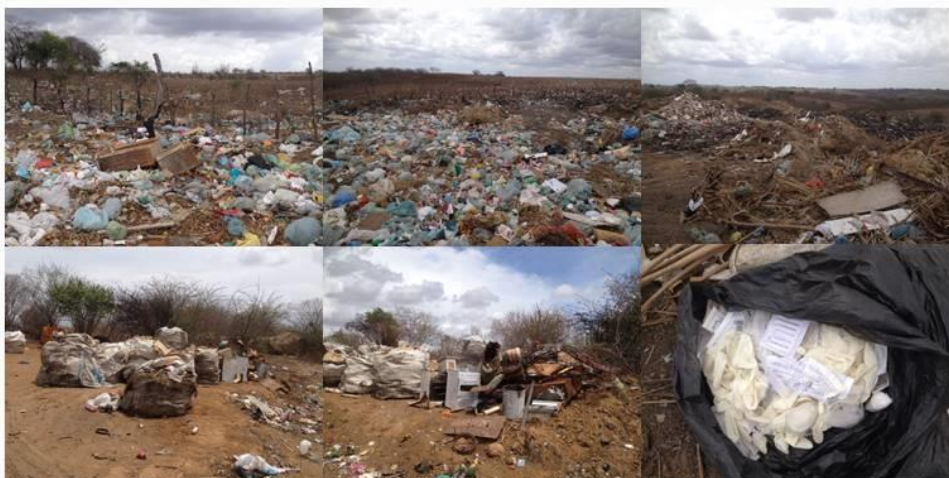
Figura 13. Situação atual do lixão do município de Santa Maria. Fonte: Comitê Executivo do PMSB de Santa Maria, 2017.

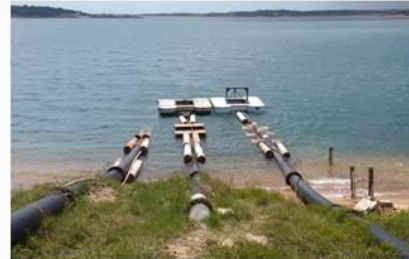
Figura 1. Sistema de captação flutuante na Lagoa do Bonfim. Fonte: Equipe de elaboração do PMSB/UFRN, 2017.

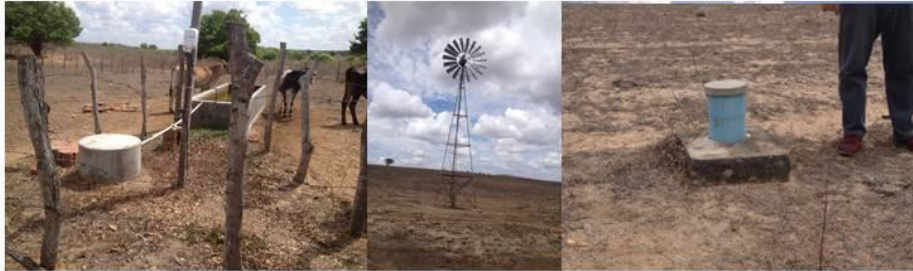
Figura 4. Poços existentes em Campos Novos (cinco particulares e quatro públicos). Fonte: Equipe de elaboração do PMSB/UFRN, 2017.

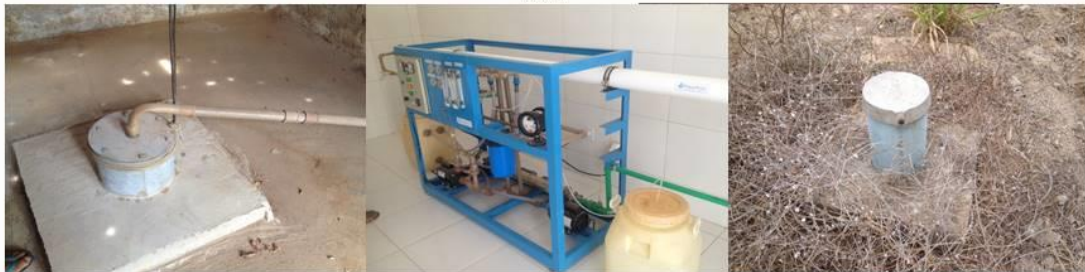
Figura 5. Poços públicos existentes (dois) em Santo Antônio de Bancos e dessalinizador. Fonte: Equipe de elaboração do PMSB/UFRN, 2017.

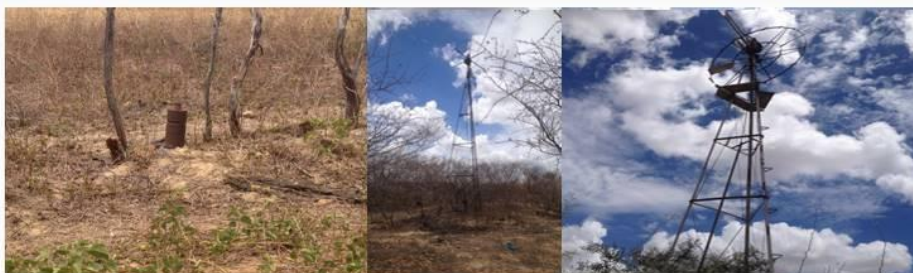
Figura 6. Poços públicos existentes (quatro) em Santa Maria II – Bancos. Fonte: Equipe de elaboração do PMSB/UFRN, 2017.

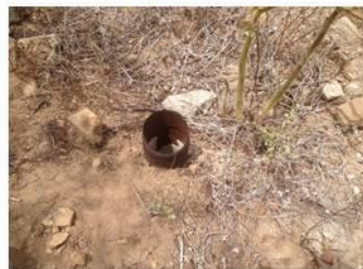
Figura 7. Poço público existente em Camaragibe. Fonte: Equipe de elaboração do PMSB/UFRN, 2017.

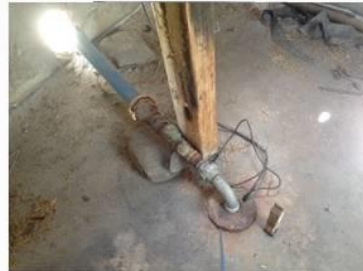
Figura 8. Poço particular existente em Riacho do Feijão. Fonte: Equipe de elaboração do PMSB/UFRN, 2017.

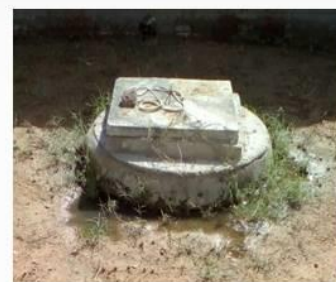
Figura 9. Disposição de águas cinzas em vias públicas. Fonte: Comitê Executivo do PMSB de Santa Maria, 2017.

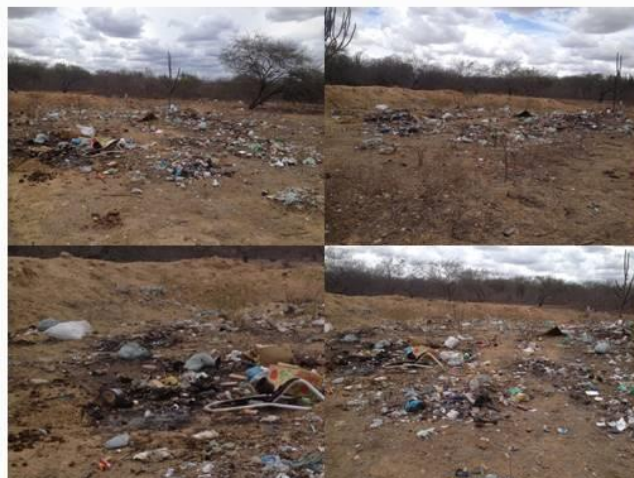
Figura 11. Forma de destinação dos resíduos nas comunidades rurais em questão. Fonte: Comitê Executivo do PMSB de Santa Maria, 2017.

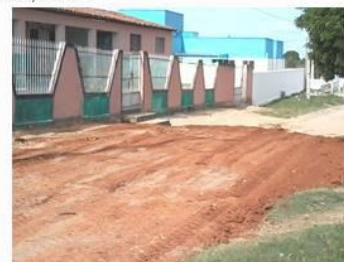
Figura 13. Área sujeita a alagamentos em Jurumenha que dificulta a mobilidade da população. Fonte: Comitê Executivo do PMSB de Santa Maria, 2017.

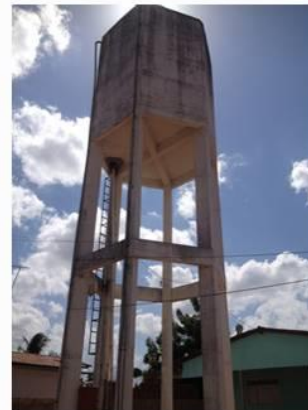
Figura 1. Detalhes do reservatório elevado que abastece 42 residências na comunidade de Catolé. Fonte: Comitê Executivo do PMSB de Santa Maria, 2017.

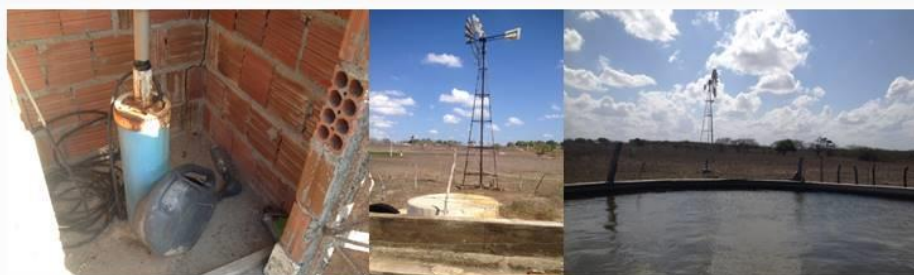
Figura 2. Poços existentes em Jurumenha (seis particulares e cinco públicos). Fonte: Equipe de elaboração do PMSB/UFRN, 2017.

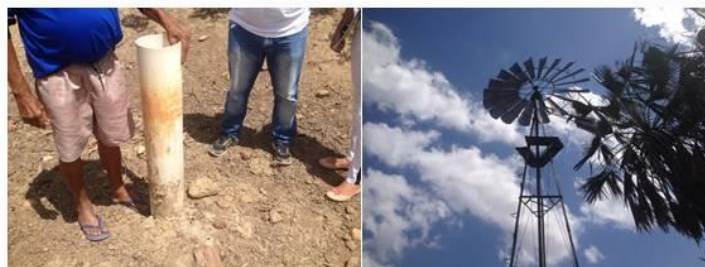
Figura 3. Poços públicos existentes (dois) em Caiçara. Fonte: Equipe de elaboração do PMSB/UFRN, 2017.

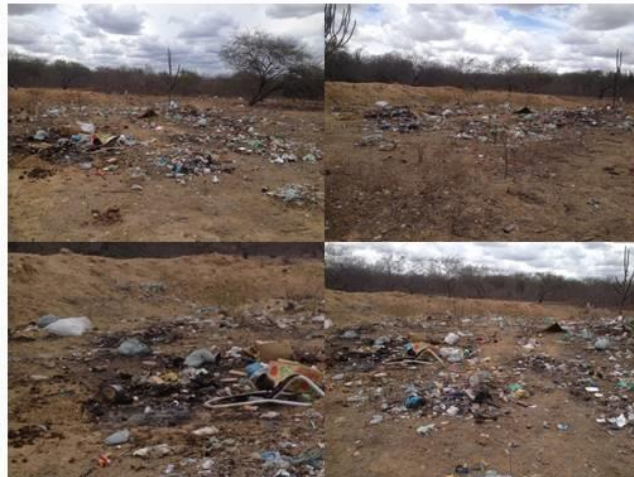
Figura 6. Forma de destinação dos resíduos nas comunidades rurais em questão. Fonte: Comitê Executivo do PMSB de Santa Maria, 2017.
